Groupe permanent d'experts pour les équipements sous pression nucléaires

Opérations de remise en conformité du couvercle de cuve destiné au réacteur EPR de Flamanville 3

Synthèse du rapport – séance du 14 septembre 2011

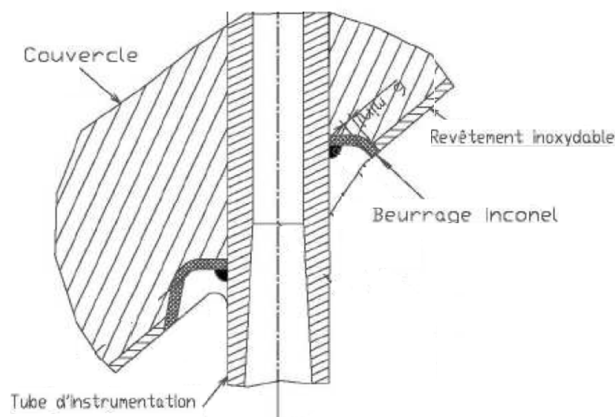
Figure 2 : schéma d'une soudure d'adaptateur

Lors de la mise en œuvre de cette réparation, AREVA a détecté un deuxième écart : l'épaisseur de la couche de métal située sous les soudures, appelée beurrage (voir figure 2), était insuffisante au niveau d'environ 50 soudures. Cet écart concerne également des meulages réalisés au cours de la fabrication initiale du couvercle.

Au cours d'opérations de meulage (affouillement) réalisées dans le cadre de la réparation des soudures des adaptateurs présentant des indications, AREVA a réalisé des mesures dimensionnelles en vue de vérifier l'épaisseur de beurrage résiduelle après meulage. Ces mesures complètent les dispositions prises pour garantir que la profondeur d'affouillement est correcte. Celles-ci reposent sur l'utilisation d'un gabarit correspondant au profil théorique du beurrage.

Ces mesures dimensionnelles ont mis en évidence une épaisseur résiduelle de beurrage inférieure à l'épaisseur minimale requise. La garantie d'une épaisseur de beurrage suffisante est en effet nécessaire pour rester dans le domaine de qualification de la soudure, qui garantit sa qualité de réalisation. Lorsque des soudures sont réalisées sur un beurrage d'épaisseur insuffisante, il est possible de générer des fissures dans le métal de base du couvercle de la cuve, sous le beurrage. Une réparation et un contrôle approfondi des beurrages concernés sont donc nécessaires.

- l'élimination de l'ensemble des adaptateurs et des soudures ;
- le meulage des beurrages d'épaisseur insuffisante ainsi que des deux premiers millimètres de métal sous ce beurrage ;
- la réalisation de nouveaux beurrages ;
- la réalisation d'un traitement thermique pour détensionner les soudures réalisées ;
- le remplacement des anciens adaptateurs par de nouveaux adaptateurs ;
- le soudage de ces adaptateurs, après mise en place de mesures correctives prenant en compte le retour d'expérience tiré de l'observation d'indications dans les soudures initialement réalisées.

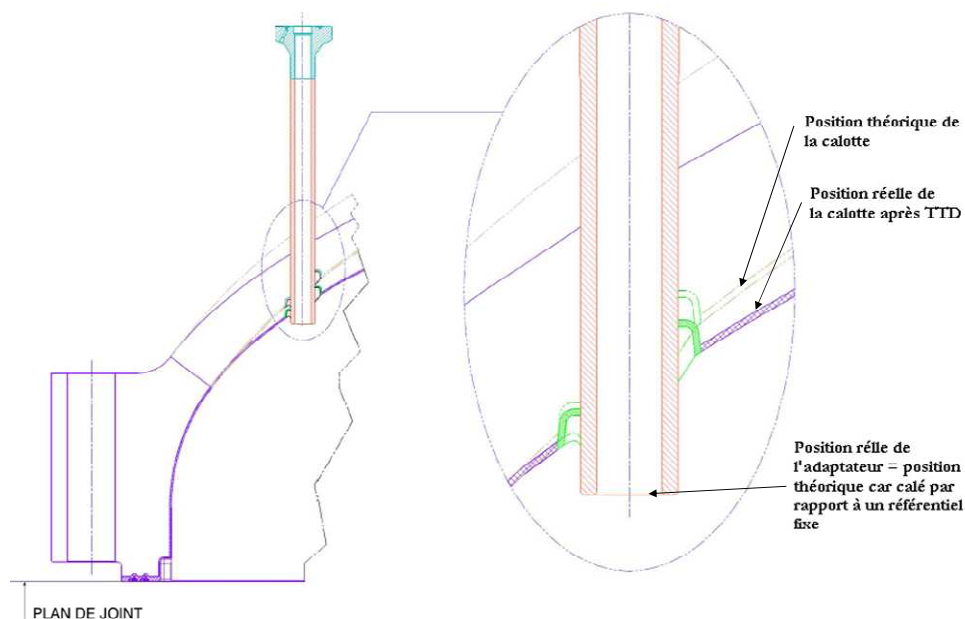
Figure 3 : déformation du couvercle lors de la fabrication

L'analyse de cet écart a montré que les légères déformations du couvercle au cours de sa fabrication, lors du soudage des deux parties principales du couvercle et du traitement thermique¹ qui suit (voir figure 3) n'avaient pas été prises en compte pour l'utilisation des gabarits, ce qui a conduit à un meulage trop profond.

Cet écart s'est produit lors des opérations d'affouillement réalisées en vue de reprendre les soudures présentant des défauts mais également lors des opérations de meulage réalisées lors de la fabrication initiale du couvercle, avant soudage des adaptateurs.
