Retour d'expérience sur les derniers événements significatifs en radiologie industrielle

1. Incident de gammagraphie sur le CNPE de Flamanville du 29-09-09

2. Incident de gammagraphie sur le CNPE de Dampierre du 26-02-10

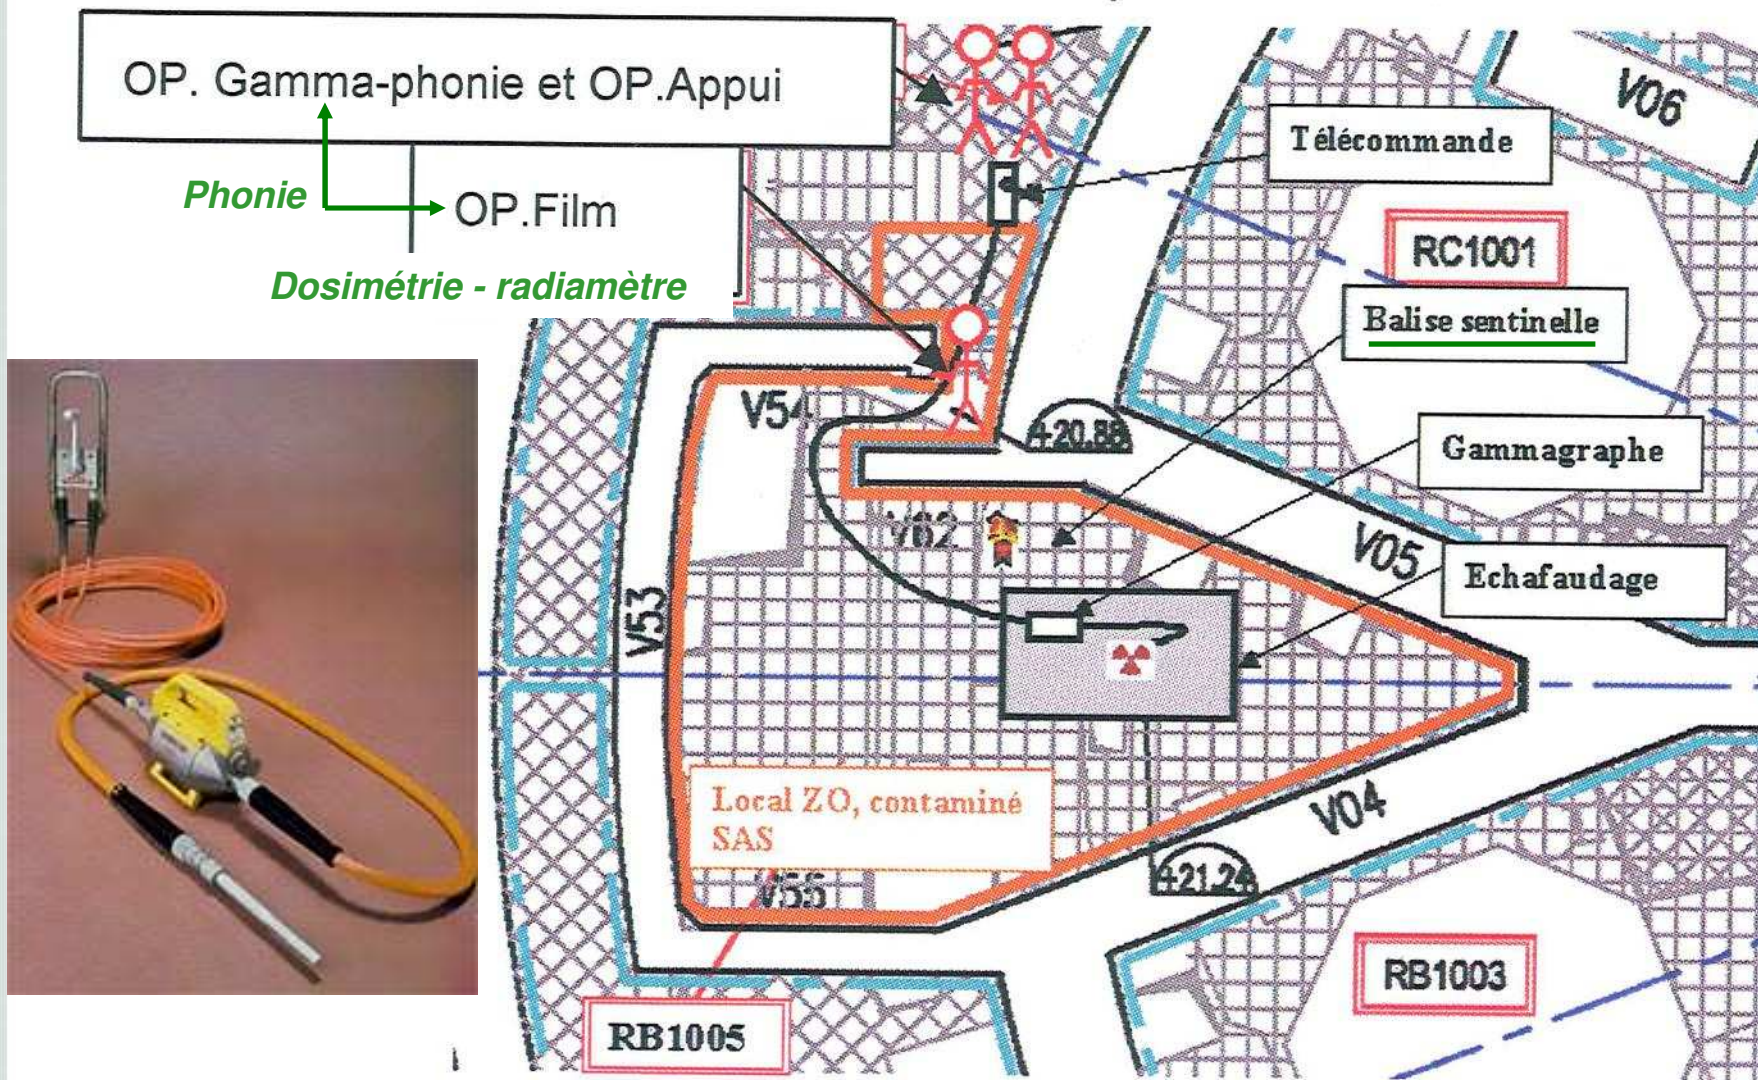
- *CNPE de Flamanville : opérations de contrôle gammagraphique (GAM 80) sur des cannes de chauffage d'un pressuriseur par un prestataire.*
- *Local ZC jaune, ZC orange à proximité du pressuriseur.*
- *Travail posté, horaires de nuit : 21 h – 5 h.*
- *Équipe de 3 travailleurs :*
 - > *l'opérateur « Appui » : préparation des films ;*
 - > *l'opérateur « Gamma-Phonie » : manipulation du gammagraphe, en liaison phonique avec l'opérateur « Film » ;*
 - > *l'opérateur « Film » : mise en place et retrait des films.*

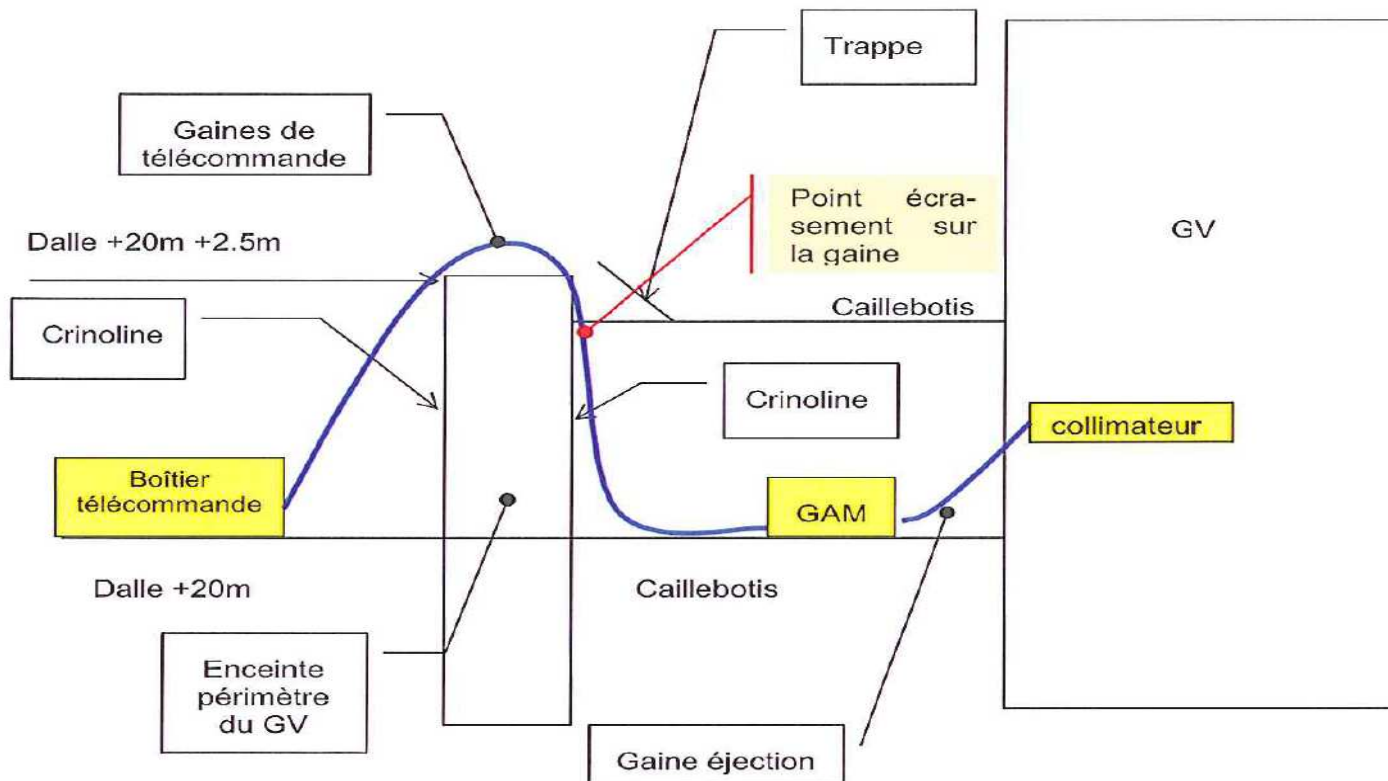
Expertise de l'appareil

- > Mise en évidence d'une détérioration des câbles de la télécommande :
- . Après éjection de la source,
 - . Non visible (protections plastiques de l'appareil).
