# > Retour d'expérience

Focus sur un événement déclaré à l'ASN et à l'ANSM

## Asymétrie de faisceaux liée à une dégradation prématurée de la cible

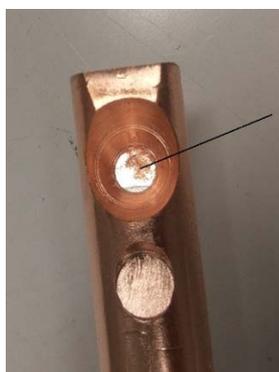
Photographie de la cible avec trace d'usure (indiqué par le trait noir)

- > Utilisation importante de l'accélérateur (VARIAN Clinac C-series) en mode VMAT RX 6MV (soit une vingtaine de patients environ par jour) en débit de dose 600 UM/min aboutissant à une usure prématurée de la cible ;
- > Non détection de l'asymétrie par les chambres moniteurs de l'accélérateur ;
- > Après la détérioration de la cible, observation d'une augmentation de la charge électrique : des électrons viennent polluer les mesures réalisées par les chambres moniteurs de l'accélérateur. Ce phénomène conduit à une surestimation de la dose par les chambres d'ionisation qui contrôlent le faisceau, avec comme conséquence une diminution globale de la dose délivrée au patient asymétriquement sur une partie du volume prévisionnel d'irradiation (PTV).

**Par le centre**, action immédiate suite à la découverte du problème : changement de la cible et de la chambre d'ionisation moniteur.

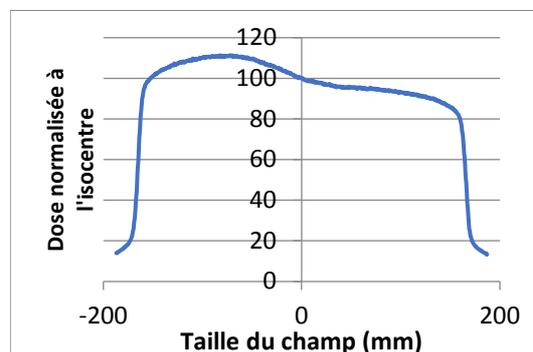
Plusieurs contrôles précliniques de dossiers de traitement par arthérapie volumétrique modulée (VMAT, 6 MV) (analyse des pixels mesurés/calculés), réalisés par le centre concerné, se sont avérés non conformes aux tolérances définies par le centre. L'équipe de physique médicale constate, après investigation, un défaut de symétrie important dans l'axe tête-pieds, sans que l'accélérateur ne l'ait signalé.

Profil présentant une forte asymétrie (axe de la déviation)
