Quelques incidents notables en gammagraphie

24 janvier 2013

Réunion avec les donneurs d'ordre en gammagraphie

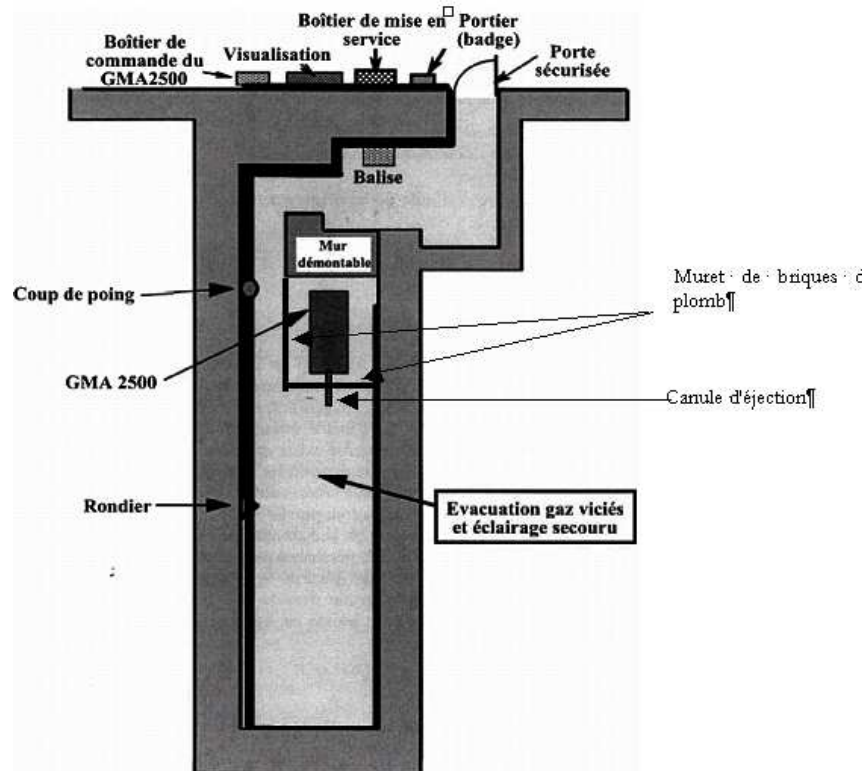
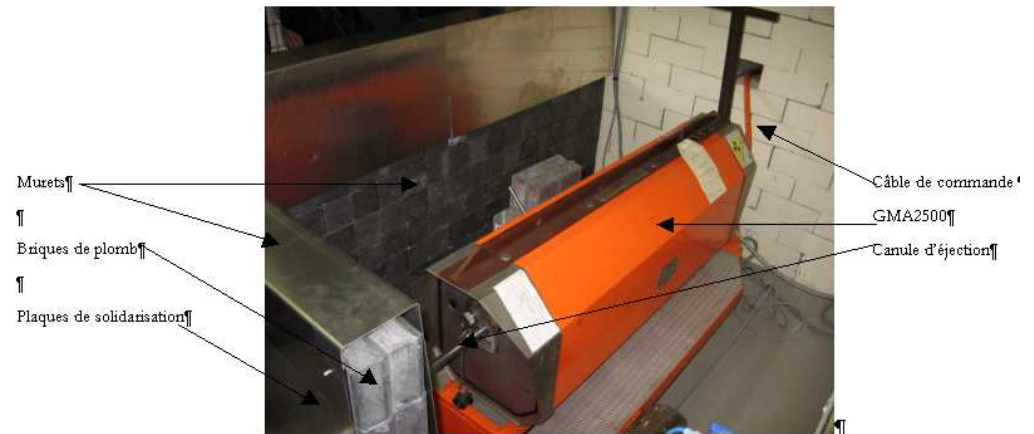
- Installation d'irradiation de composants électroniques utilisant un appareil de gammagraphie GMA 2500 avec une source de Co60 d'activité nominale de 18,5 TBq
- **Installation louée à des sociétés clientes (qui apportent leurs composants), gestion des accès sous-traitée à un prestataire**
- Incident survenu le 12 mars 2008 : une personne d'une société cliente a été irradiée (dose efficace reçue 120 mSv d'après l'IRSN)

- 10h42 : **arrêt de l'irradiation.** dépose de l'embout d'irradiation pour permettre la pose d'une plaque de maintien des briques du muret de plomb. Oubli de le remettre à l'issue de l'intervention. La source vient se loger dans cet embout lors des irradiations

- 11h01 : **reprise de l'irradiation**, éjection de la source, celle-ci n'est plus arrêtée dans l'embout, toute la longueur de câble de pilotage de la source se déroule, celle-ci tombe au sol derrière le muret de plomb, l'ordre de déroulement du câble est toujours maintenu ce qui fait disjoncter l'appareil électriquement

- 11h31 : **arrêt de l'irradiation** pour permettre à un client d'accéder au local pour installer / récupérer des échantillons. Ouverture du local (la balise ne détecte pas le rayonnement émis par la source tombée au sol derrière le muret et ne verrouille donc pas la porte). Le gestionnaire d'accès entre mais reste dans la chicane (au lieu de faire les vérifications prévues dans la salle) puis laisse entrer le client sans aucun dosimètre.

- Techniques
 - La disjonction du gammagraphe et de son pupitre de commande n'a pas entraîné le verrouillage de la porte d'accès
- Organisationnelles
 - Absence d'analyse d'impact et de contrôles après les modifications de l'installation (déplacement de la balise, installation d'un muret qui peut perturber son efficacité, embout démonté non remis...)
 - Formalisation insuffisante des vérifications à effectuer pour la gestion des accès qui par ailleurs n'ont pas été respectées
 - Intervention en zone contrôlée sans mesure des doses reçues
 - Intervention d'entreprises extérieures sans plan de prévention et manque de formalisation du rôle de la société gestionnaire des accès
 - Manque de formation (gestionnaire des accès non titulaire du CAMARI contrairement à ce qui est prévu, pas de formation dispensé par l'ONERA)

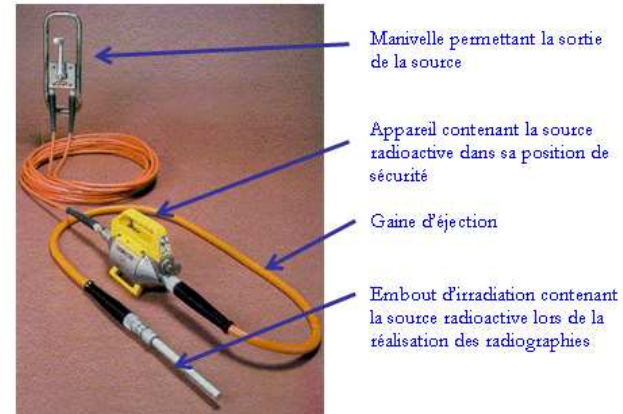
1. Chute d'une pièce métallique sur la gaine d'éjection
2. Retour de la source en position de stockage impossible
3. Mise en place d'un périmètre de sécurité par les opérateurs
4. Appel du numéro vert ASN

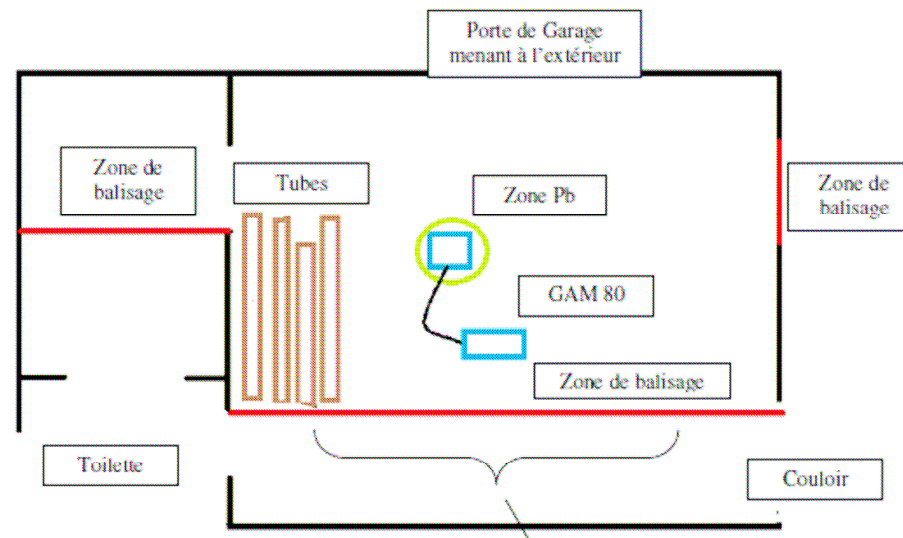
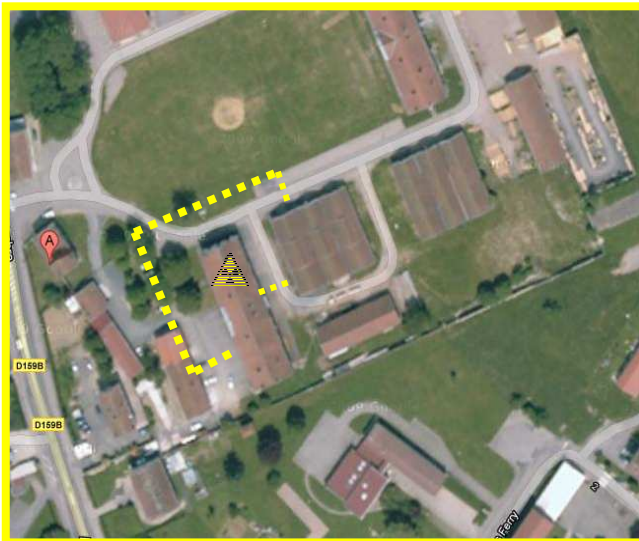
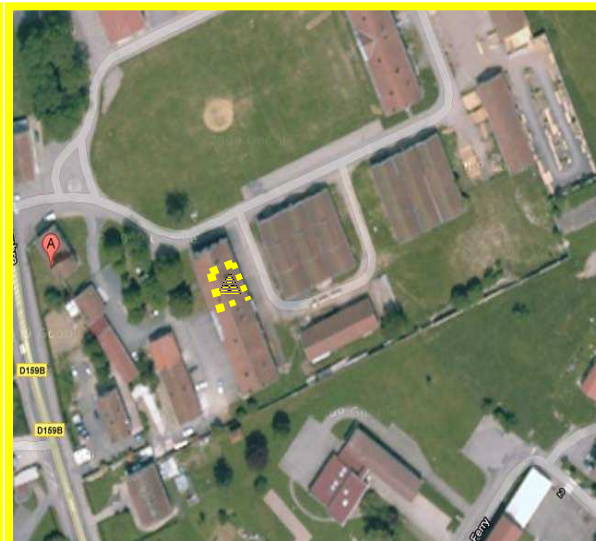
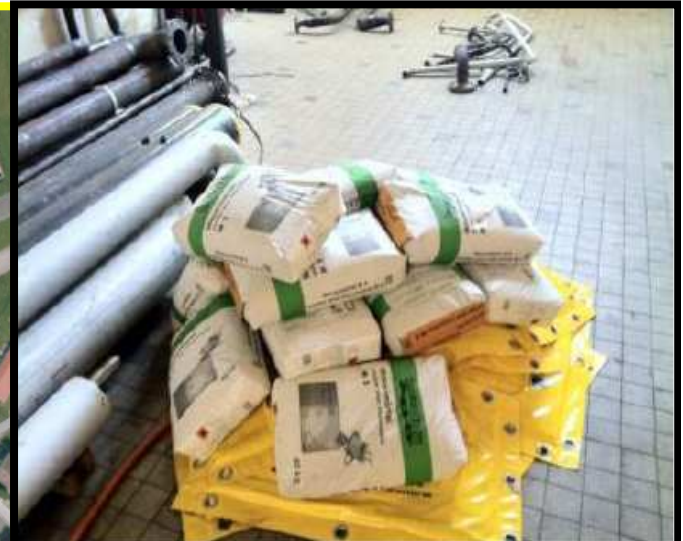
- Jeudi 22 septembre 2011 : constatation de l'impossibilité de réintégrer la source en position de sécurité. Délimitation d'un périmètre de sécurité. Appel de l'ASN, des pompiers et des gendarmes.
- Vendredi 23 septembre début de soirée : pose de couvertures plombées permettant de réduire le périmètre de sécurité à une portion du bâtiment. Débit de dose de 20 $\mu\text{Sv/h}$ en certains endroits du balisage
- Jeudi 29 septembre 2011 : ajout de matelas de plomb sur la source pour diminuer les débits de dose, à la demande de l'ASN

- Analyse :
- L'opérateur a tenté de redresser la gaine d'éjection à la main
- Dosimétrie du radiologue : 1,5 mSv (corps entier) et de 4-5 Gy maximum aux extrémités
- La source n'était qu'à 17% de sa capacité, à 100%, le périmètre aurait inclus des habitations et une route départementale et occasionné des doses 5 fois plus importantes

- Récupération de la source :
- L'entreprise Cegelec, qui fournit les gammagraphes de ce type en France, a établi un protocole d'intervention et développé un outil spécifique permettant de redresser la gaine d'éjection et de libérer la source radioactive.
- L'intervention, qui a fait l'objet d'un examen technique et d'une autorisation par l'ASN préalablement à sa réalisation, a été menée sur site avec succès par les techniciens de Cegelec le 24 novembre 2011.
