Etablissement du dossier géotechnique des ouvrages de l'Ecarpière

Site : Ecarpière

DOSSIER GEOTECHNIQUE

P.005961.0003 NT09

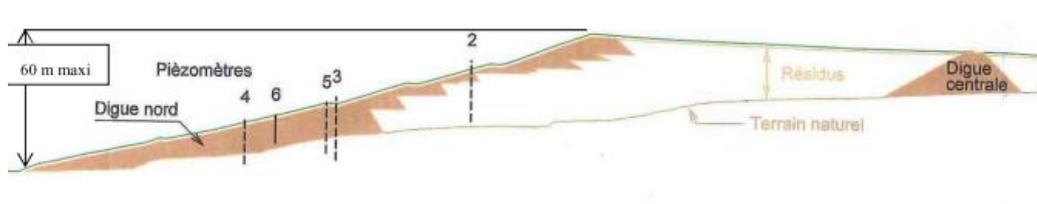
Figure 1 : Coupe type de la digue – Talus Nord

- Au nord la digue principale était à l'origine un barrage en argile sur un vallon de l'affluent de la Moine, sur lequel la digue a été construite en sables cyclonés - partie grossière (0,15 à 0,50 mm), sableuse, des résidus de traitement des minerais d'uranium produits par l'usine - par la méthode « verticale » puis en « amont » (c'est-à-dire en rechargeant la digue depuis le sommet, dans un premier temps, puis par l'amont dans un second). Sa hauteur maximale est de 60m, avec une largeur de base de 250m. La pente globale du parement est comprise entre 18 et 24°.

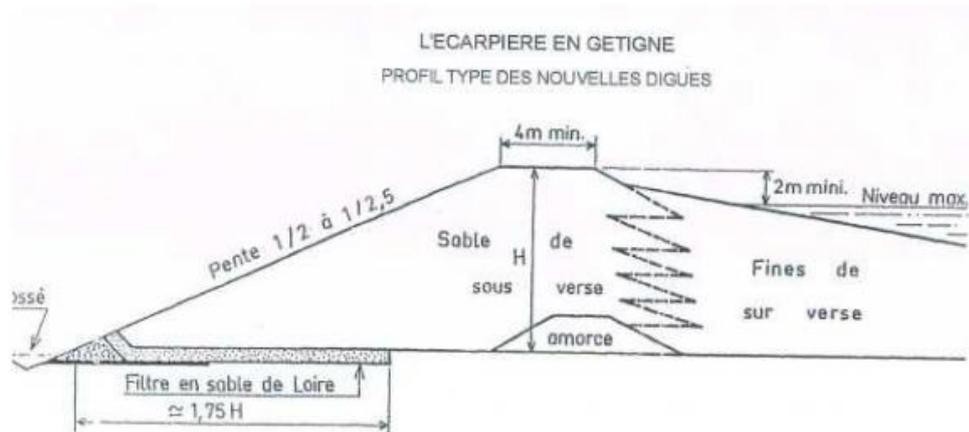
Figure 2 : Coupe type des nouvelles digues

- Des digues de ceinture ont été construites autour de la digue principale en sables cyclonés (et en produits de lixiviation dans la partie sud) par la méthode verticale puis amont sur les derniers mètres (c'est-à-dire que les sables ont été déversés de part et d'autre de la digue depuis son sommet dans un premier temps, puis uniquement par l'amont lorsque la digue a eu atteint une certaine hauteur). La longueur totale des digues est de 3000 m avec des hauteurs allant de 3 à 30 m ; la longueur de la digue Nord (en pied) est de 1500 m. Leur largeur en crête est de 10 m. La pente globale de leur parement aval est de 22°.

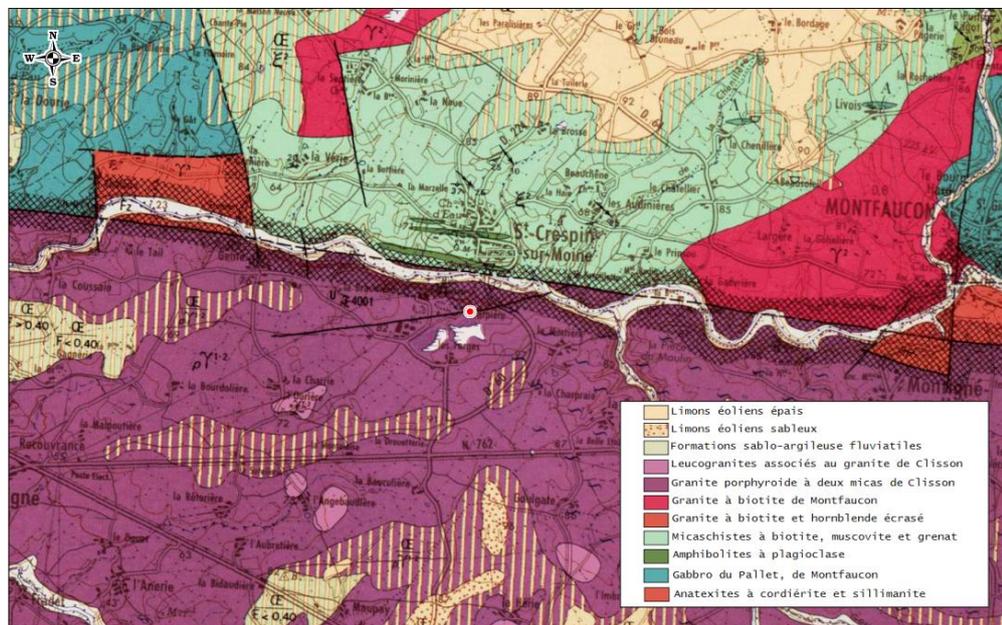
Figure 3 : Géologie générale du site de l'Ecarpière

Le site de l'Ecarpière est localisé en bordure nord du batholite granitique de Mortagne. Il est constitué par un granite rose clair porphyroïde à gros grains, contenant de la biotite et de la muscovite. Les contacts entre le batholite de Mortagne et les terrains encaissants situés au Nord sont faillés et mylonitisés.

On constate également une forte fracturation du granite dans la région du batholite de Mortagne, due à la mise en place de la faille de Cholet-Izernay, également appelée « faille de la Moine », le long de laquelle est localisé le site de l'Ecarpière et qui s'est accompagnée de la formation d'une zone mylonitisée.

Au niveau du site de l'Ecarpière, on note également la présence d'une autre série de failles, de direction N-S à NW-SE et à fort pendage ouest sont également présentes. D'Ouest en Est, ces failles ont été nommées : faille de Hautegente, faille de la Braudière et faille des Forges.

Le substratum des digues et des bassins est, quant à lui, entièrement constitué par le granite à 2 micas de Mortagne-sur-Sèvre

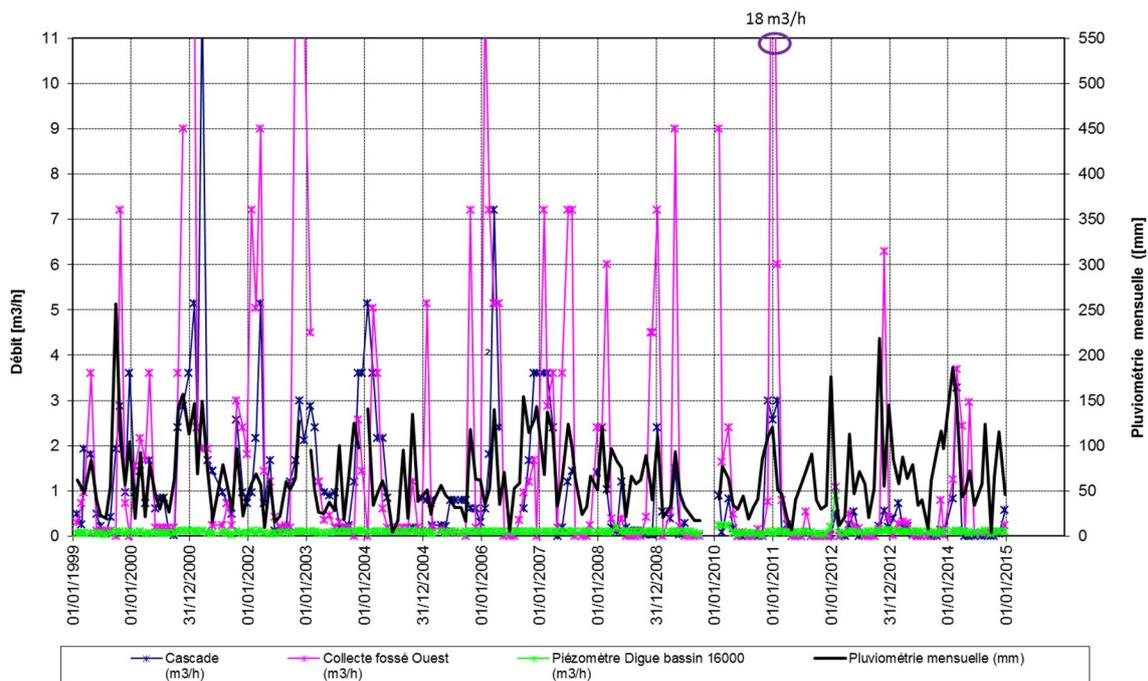
Figure 5 : Evolution des débits des drains sur la période 1999-2015

- Débit des « Drains de pied de digue bassin 16000 m³ » : il s'agit des drains de la digue de fermeture du bassin des 16 000 m³, qui sont collectés dans un regard. La mesure réalisée est une mesure instantanée mensuelle à la sortie du drain et non faite avec le débit de la pompe ;
- Débit de la « Cascade » : il s'agit des débits des drains collectés dans les regards situés en pied de digue, tronçon Nord-est ;
- Débit de la « Collecte Fossés Ouest » : il s'agit des débits des drains du tronçon Ouest de la digue.

L'évolution des débits est reportée sur la figure ci-après.

On constate que les débits de fuite du bassin dit « des 16 000 m³ » sont faibles, de l'ordre de 0,1 m³/h. Les variations sont faibles et on ne constate pas d'évolution à long terme.

Les courbes enregistrent de fortes variations, qui suivent celle de la pluviométrie : l'exploitant confirme qu'en cas de fortes pluies, les mesures sont faussées par les débits d'une partie des eaux de ruissellement sur le talus aval de la digue (bien qu'un système de collecte séparatif existe). En cas de fortes pluies, on observe des pointes de débit pouvant atteindre 18 m³/h : le 30 décembre 2010 après deux mois où la pluviométrie a été élevée : 109 mm et 121 mm, respectivement en novembre et décembre.

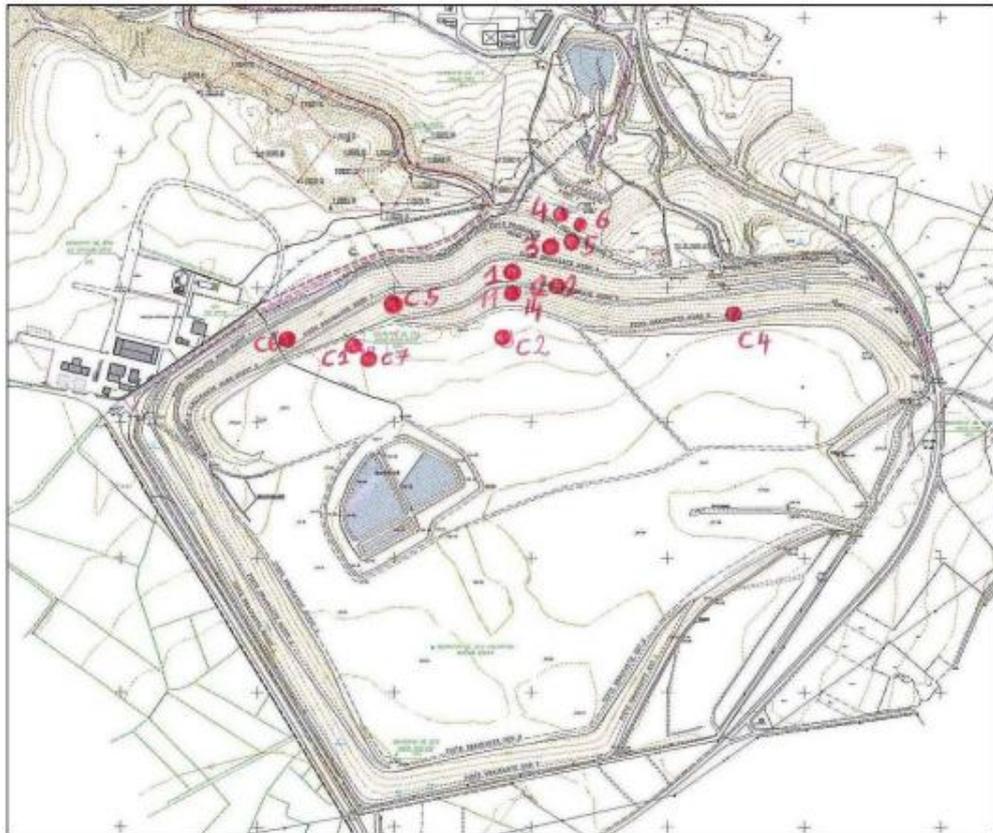
Figure 6 : Localisation des piézomètres équipant la digue

A noter que le piézomètre 12 est toujours sec.

Les niveaux des piézomètres Ci ne sont pas mesurés.

La fréquence de mesure des piézomètres par les agents d'ORANO Mining est mensuelle.

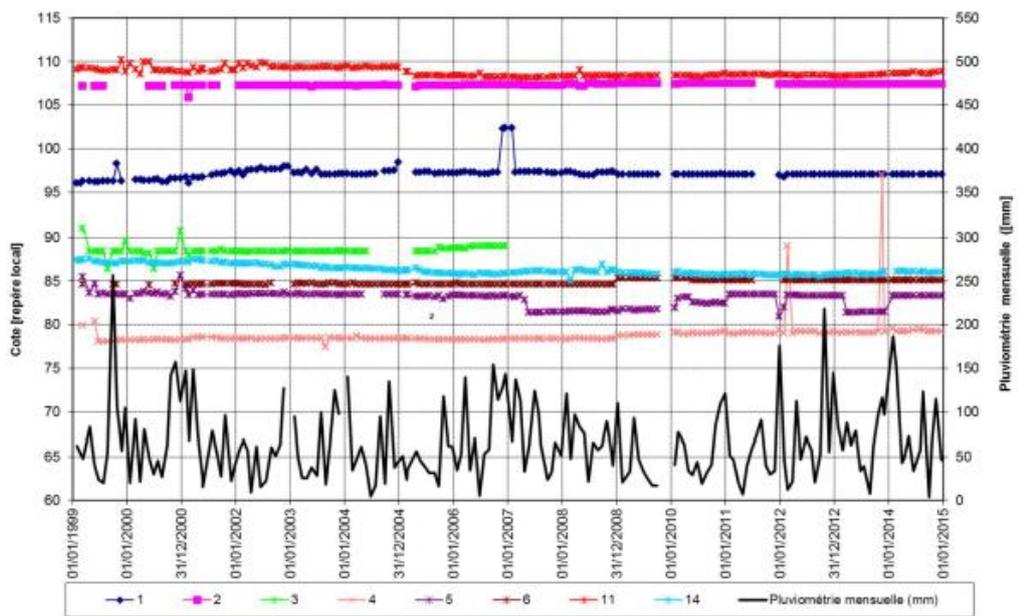
Figure 7 : Evolution des niveaux piézométriques depuis 1999

L'ensemble des niveaux relevés dans les 8 piézomètres (3, 4, 5, 6, 1, 2, 11, 14) est reporté sur la figure ci-après.

Quelques pics réversibles sont régulièrement enregistrés mais les niveaux mesurés sont globalement stables.

- Légère augmentation du niveau du piézomètre 1 situé à mi-pente de la digue (+ 1,3 m en 10 ans). A noter quelques pics de mesure, qui correspondent à des mois particulièrement pluvieux : la mesure est sans doute faussée par les eaux de ruissellement sur le parement aval de la digue;
- Légère augmentation du niveau du piézomètre 3 : + 1 m entre 1999 et 2006. Depuis, aucune mesure n'est disponible, le piézomètre est noté comme « bouché à 15,35 m »,
- Légère diminution du niveau du piézomètre 14 situé quasiment en crête de digue : -1 m en 10 ans ;
- Le piézomètre 5 (situé en pied de digue) dont le niveau était stable jusqu'en avril 2007 a subitement vu son niveau diminuer de l'ordre de 2 m. Niveau stable depuis.

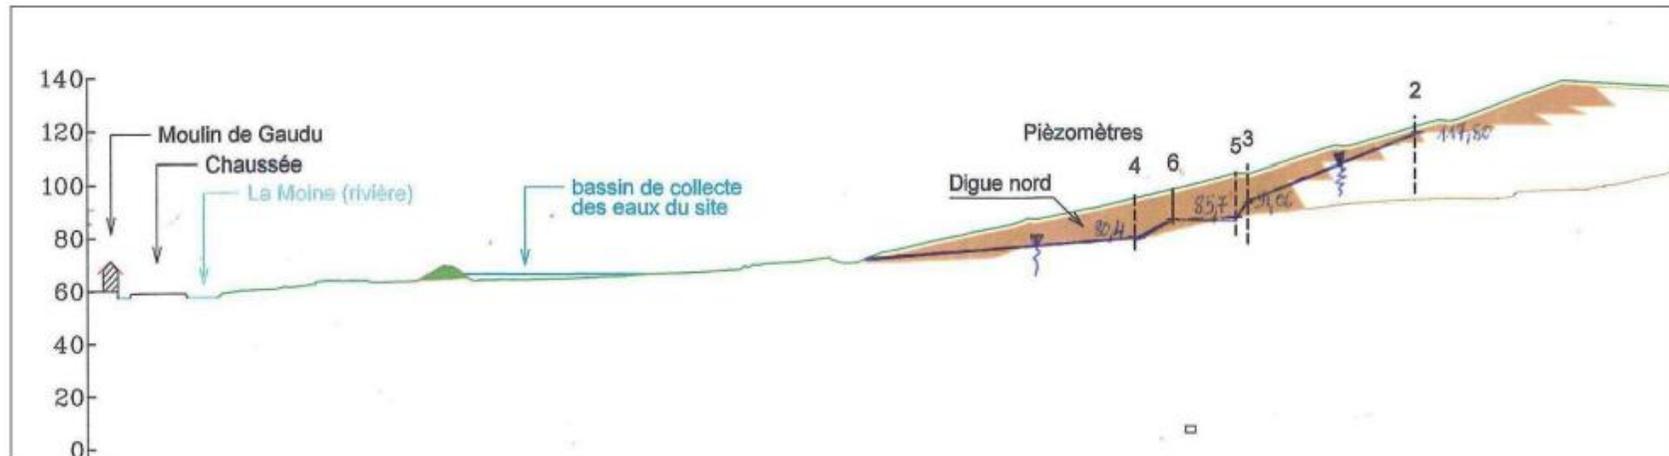
Figure 8 : Coupe de la digue principale et niveaux maximums mesurés sur la période 1999-2009

Sur le profil clé, on constate un bon rabattement de la nappe, qui est relativement distante du talus aval comme indiqué dans la figure ci-dessous :

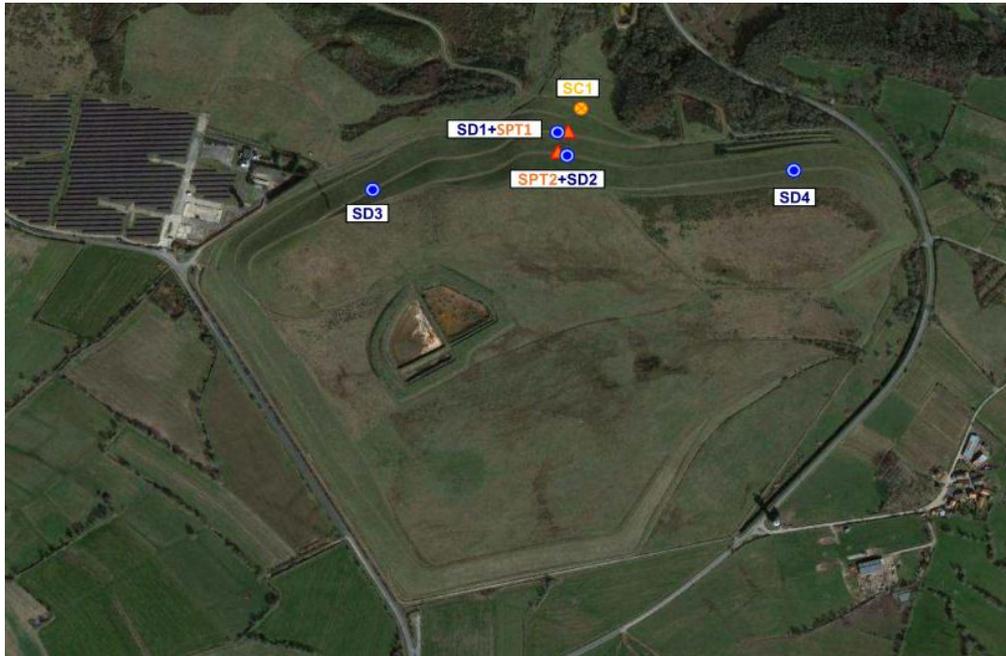
Figure 9 : Localisation des sondages au niveau du site de l'Ecarpière

L'analyse de l'ensemble des résultats a permis de dresser la coupe géotechnique suivante :

- Un horizon de recouvrement marron, correspondant à un niveau de terre végétale d'épaisseur 0.2 m,
- Horizon sablo-graveleux à passées limoneuses voire argileuses d'épaisseur 1m environ,
- Des Sables fins peu compacts correspondant aux sables de cyclonage de résidus de traitement de minerai d'épaisseur 28 m environ,
- Du granite fragmenté, cet horizon n'a été reconnu qu'au droit du sondage SC1.

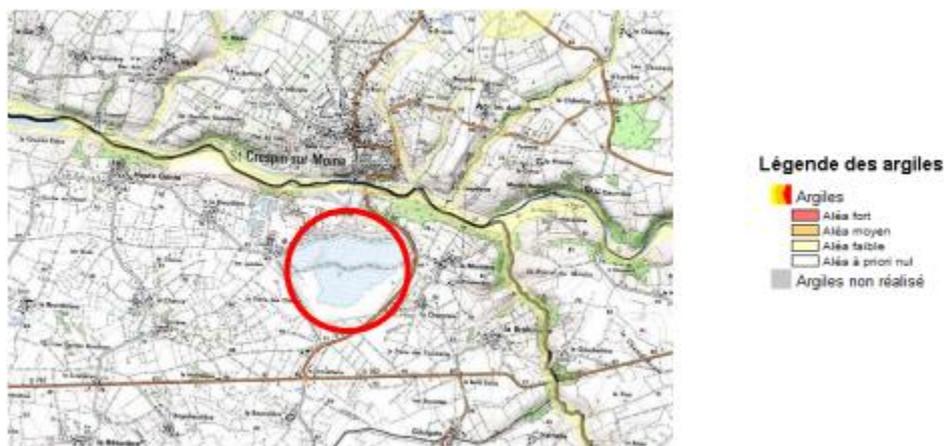
Figure 11 : Aléa retrait-gonflement des argiles – Site de l'Ecarpière

La carte des aléas « Retrait-gonflement des sols argileux » du BRGM indique que le terrain est situé en zone d'aléa a priori nul vis-à-vis du phénomène de retrait gonflement des argiles.

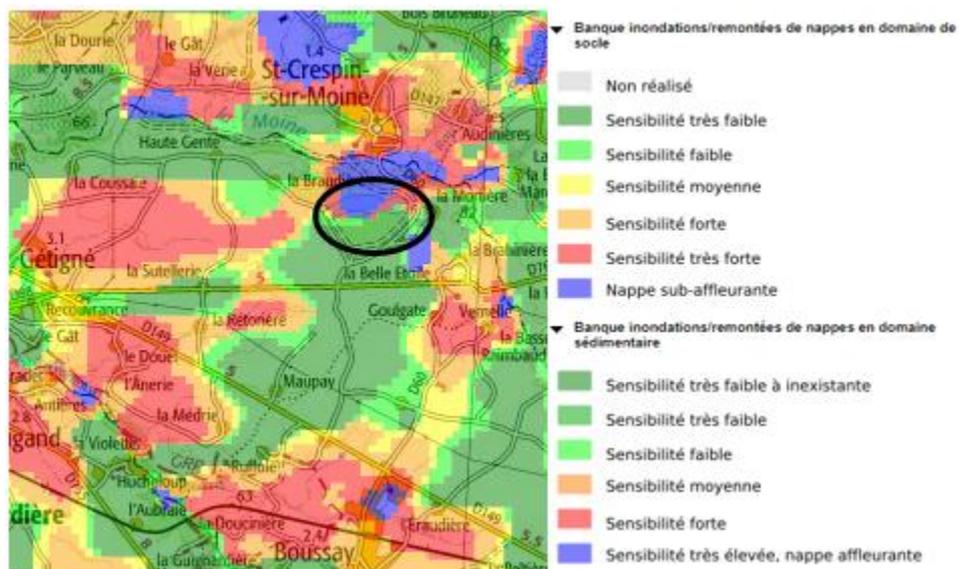
Figure 13 : Carte de remontée des nappes

La carte des aléas « Remontée de nappe » indique que le site étudié se situe en zone de sensibilité très faible à forte avec la présence d'une éventuelle nappe sub-affleurante vis-à-vis de ce risque (domaine de socle). La carte consultable sur le site www.inondationsnappes.fr (consultation le 18/04/2018).

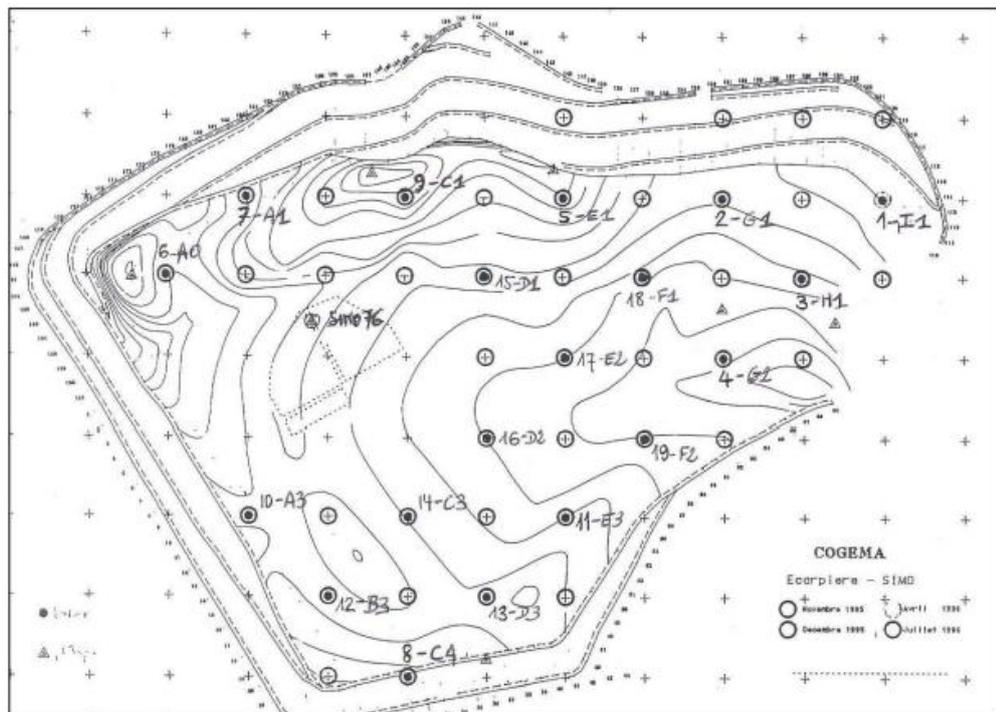
Figure 17 : Position des différents repères topographiques

Les mesures topographiques sont réalisées annuellement par le cabinet de géomètre-expert Brisset Veyrier Mesures et comprennent le suivi altimétrique de 20 repères topographiques (1 à 19 + SIMO-79) répartis uniquement sur la couverture en quinconce selon une maille de l'ordre de 100 m par 100 m.

L'origine des mesures remonte à des dates comprises entre le 07 novembre 1995 et le 12 février 1997 selon les repères. La localisation des repères topographiques est donnée par la figure ci-dessous :

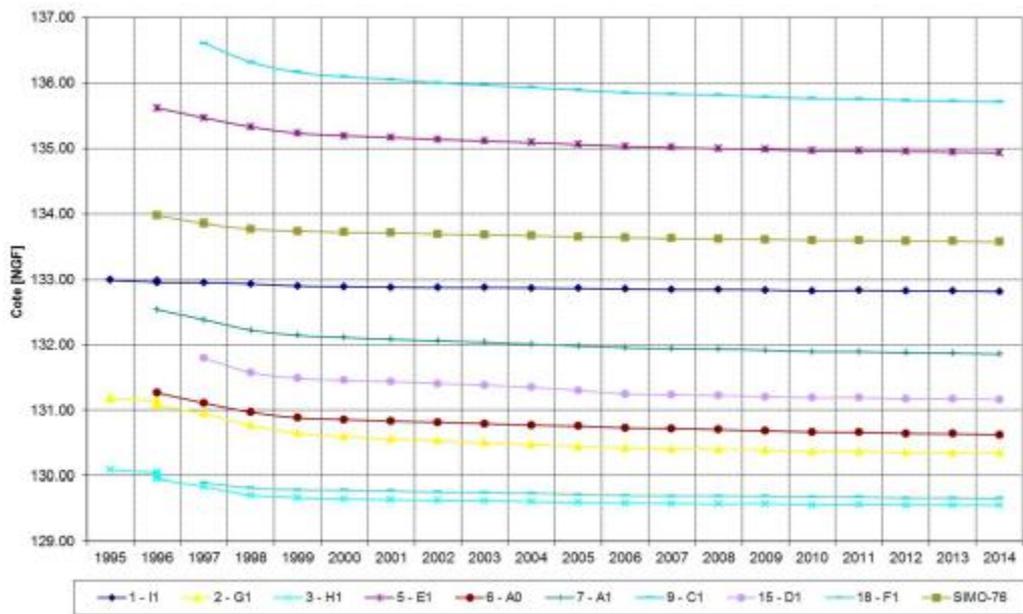
Figure 18 : Déplacements altimétriques des repères situés en partie Nord de la couverture

Les figures ci-après présentent respectivement les déplacements altimétriques des repères situés en partie Nord et en partie Sud de la couverture.

D'une manière générale, on constate que les repères situés en partie Nord de la couverture ont nettement plus tassé que ceux implantés en partie Sud ce qui s'explique par la hauteur des résidus, qui atteint 50 m au droit de la digue principale Nord et moins de 10 m en extrémité Sud. Depuis environ 2012, les tassements des repères en partie Nord sont stables tandis que ceux en partie Sud le sont depuis environ 2007.
