Incidents en gammagraphie

- Feursmétal (42)
- STIC (88)

ASN division de Marseille

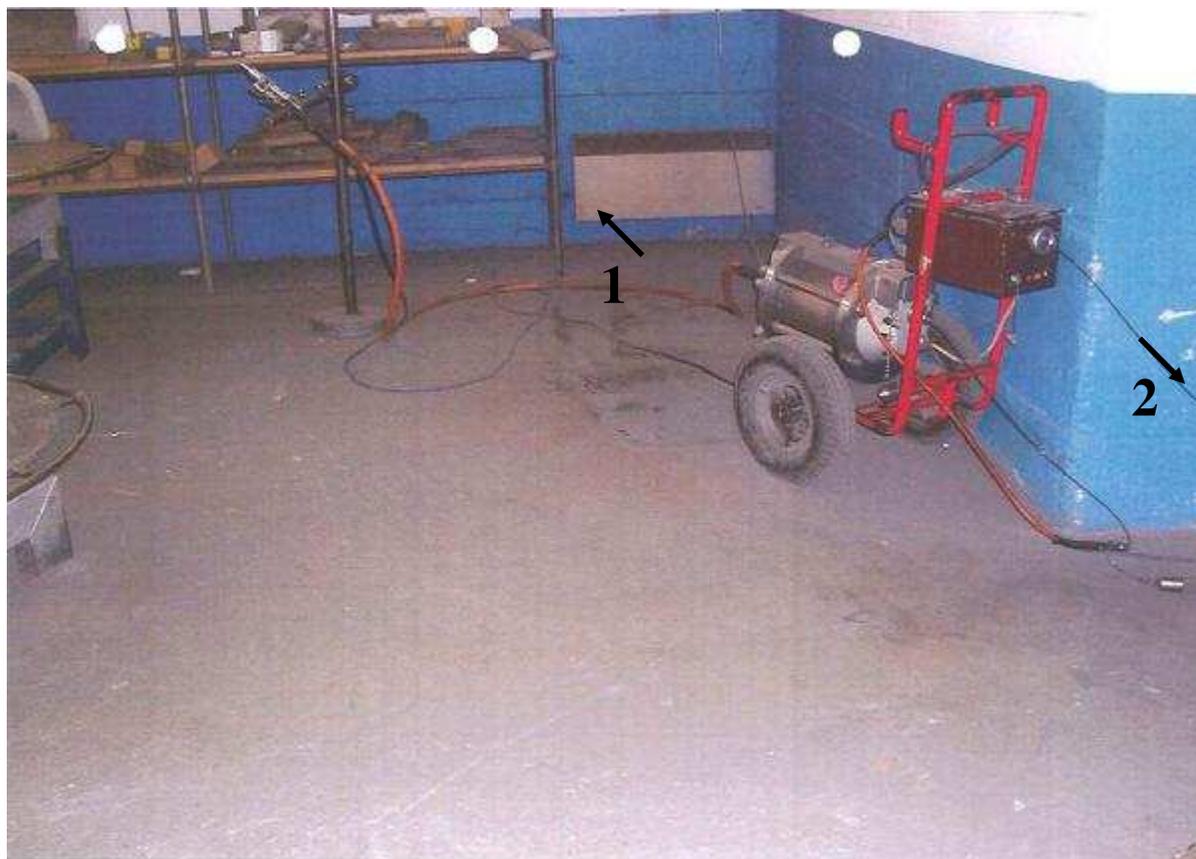
Mise en œuvre de la 1^{ère}
stratégie le 26 mai
2010 matin

1. Redressement de la gaine d'éjection
2. Action sur le câble téléflex

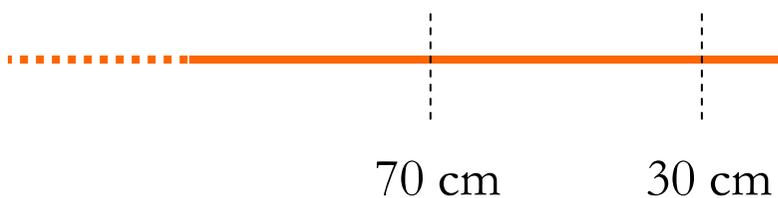
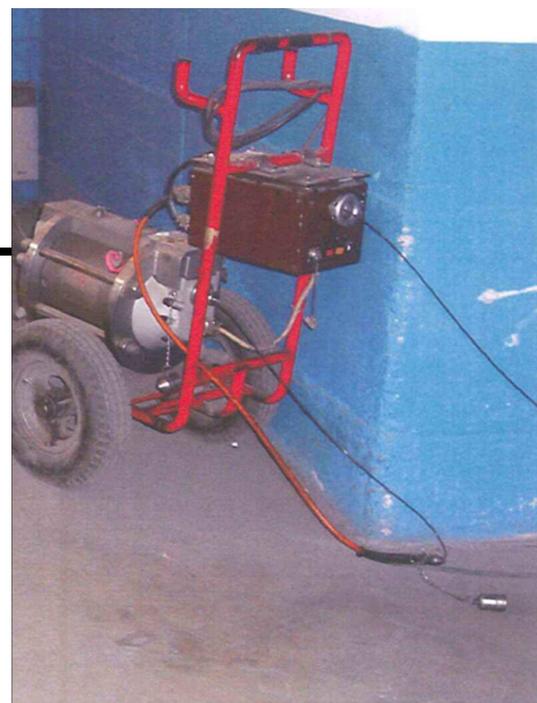
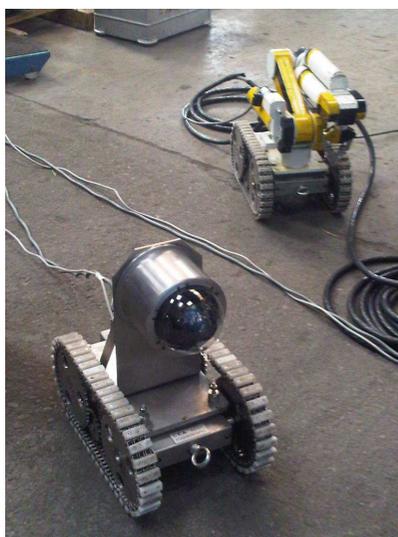
Mise en œuvre de la 2nde stratégie le 26 mai 2010 après-midi

Localisation de la source à l'aide d'un radiamètre : la source est localisée entre 30 et 70 cm du nez du projecteur

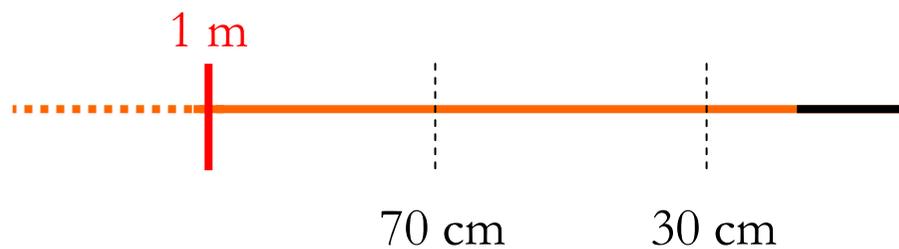
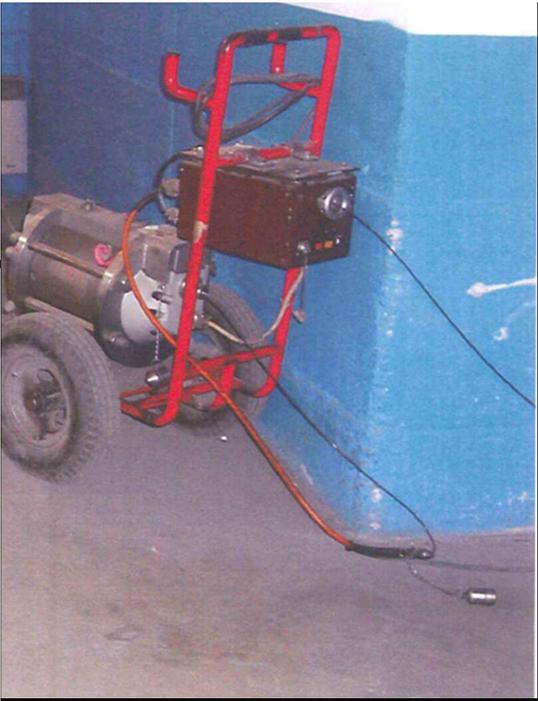
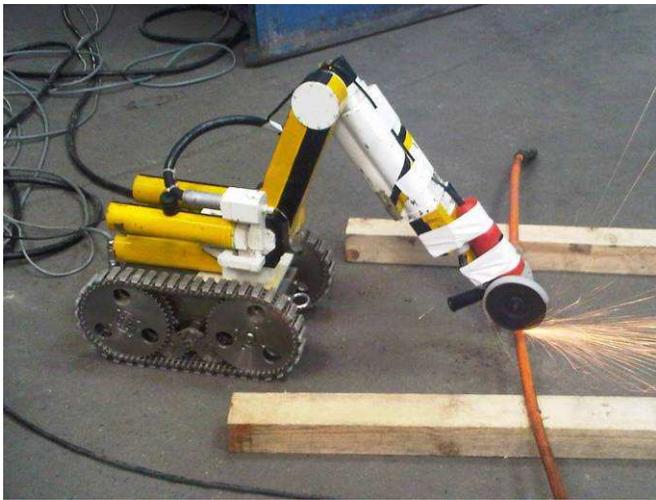
Mise en œuvre de la 2^{nde} stratégie le 26 mai 2010 après-midi

1^{ère} découpe à 1m du nez du projecteur

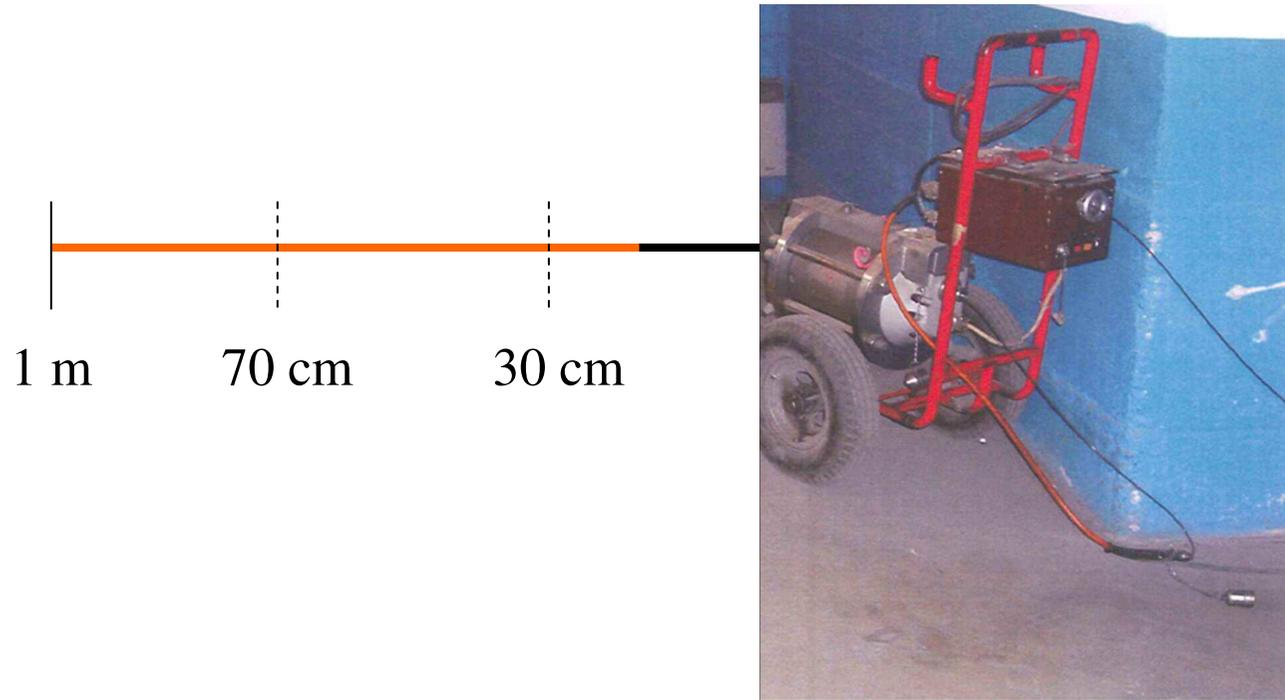
Mise en œuvre de la 2^{nde} stratégie le 26 mai 2010 après-midi

Nouvelle localisation de la source à l'aide d'un radiamètre : la source est localisée entre 30 et 70 cm du nez du projecteur

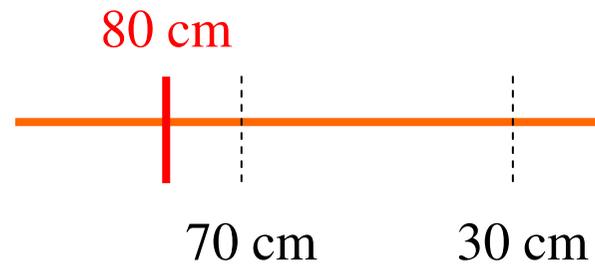
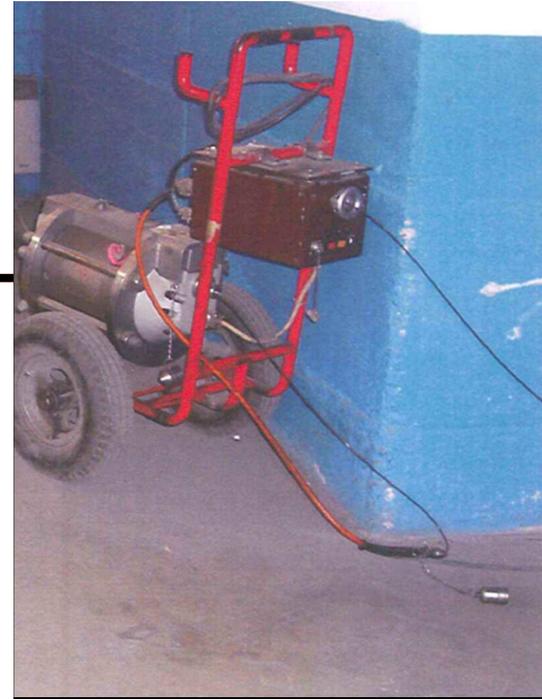
Mise en œuvre de la 2nde stratégie le 26 mai 2010 après-midi

2^{ème} découpe à 80 cm du nez du projecteur

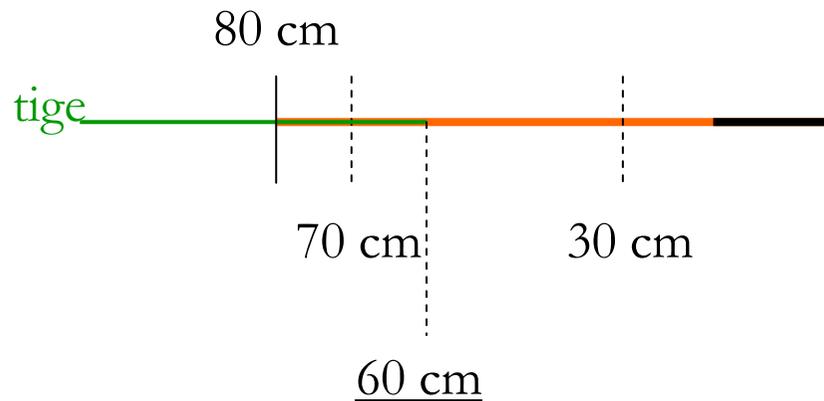
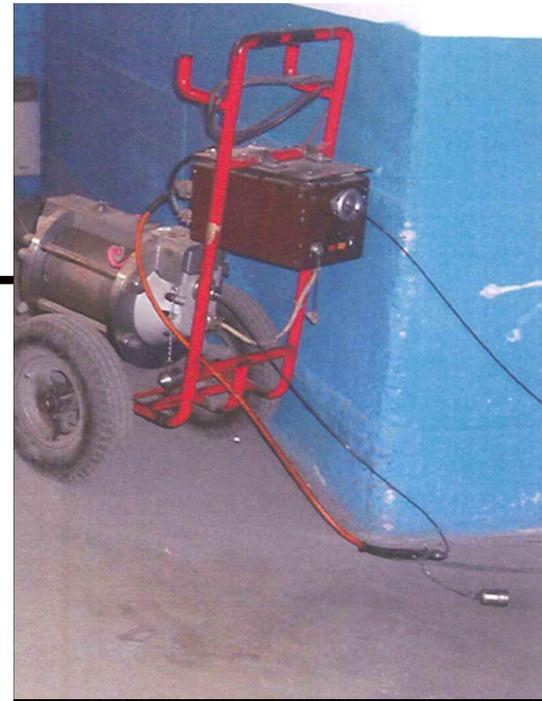
Mise en œuvre de la 2^{nde} stratégie le 26 mai 2010 après-midi

Introduction d'une tige dans la gaine d'éjection : la source est localisée à 60 cm du nez du projecteur

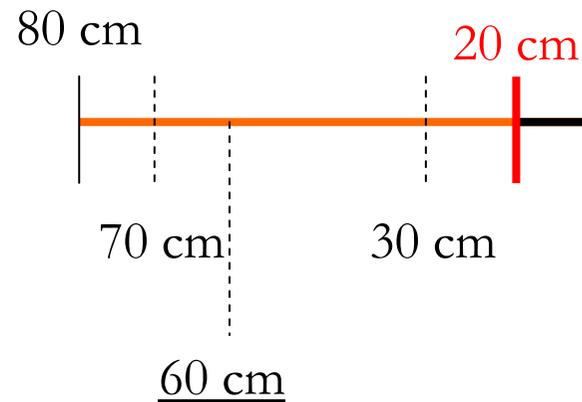
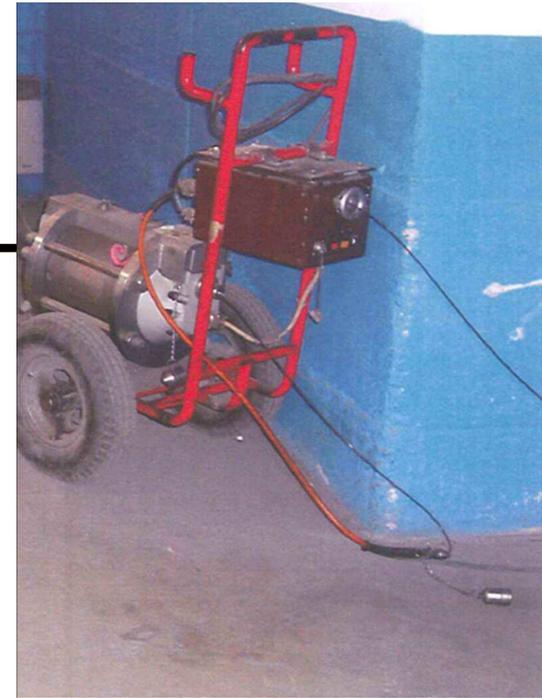
Mise en œuvre de la 2^{nde} stratégie le 26 mai 2010 après-midi

3^{ème} découpe à 20 cm à l'origine de la détérioration de la source et de la dispersion de radioactivité

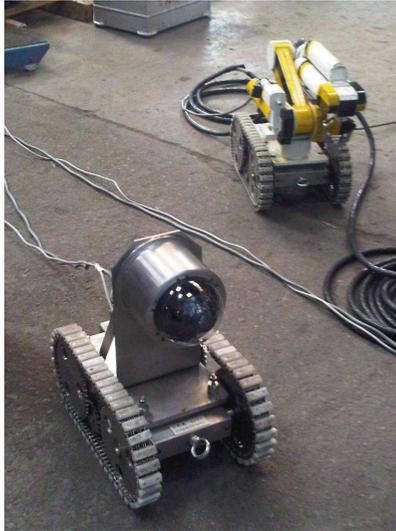
- Les câbles alimentant le robot imposaient de laisser la porte du bunker entrouverte
- Les dosimètres des personnes présentes se sont mis à sonner : découverte de la contamination

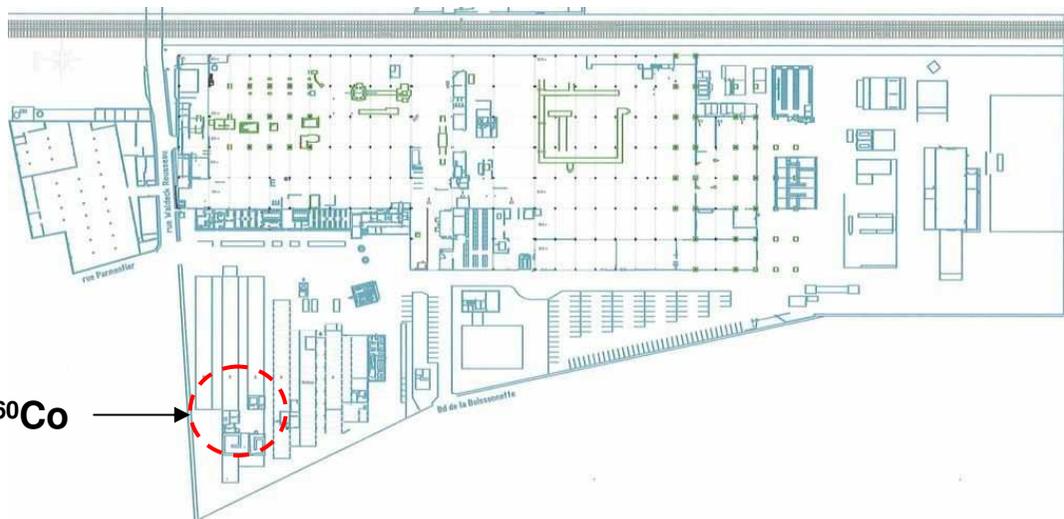
Lieu de l'incident : bunker ⁶⁰Co

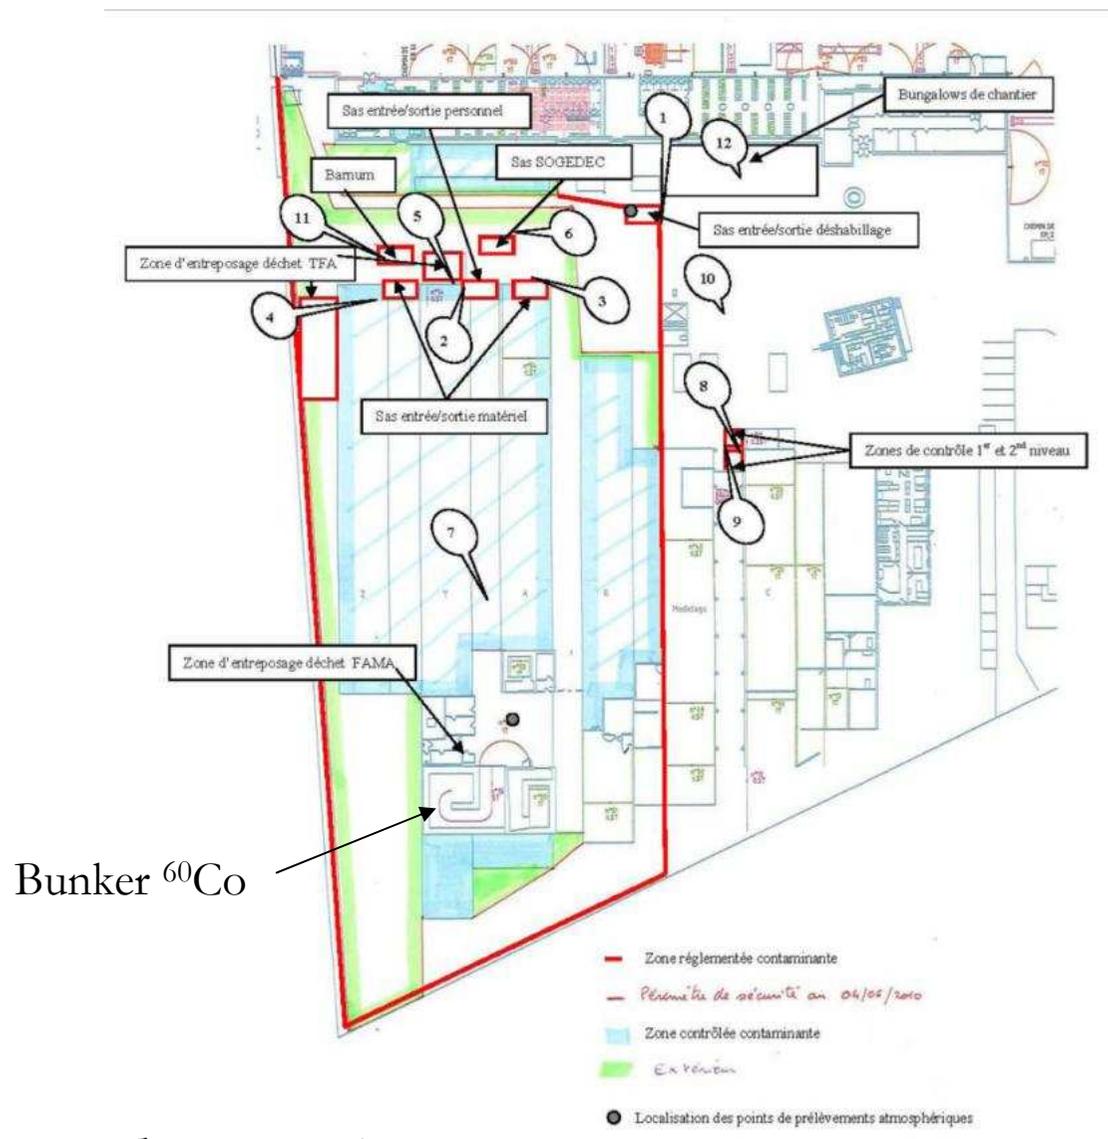
en rouge : zone à décontaminer

- Pré-assainissement des halls de stockage
- Confinement (notamment hall gammagraphie)
- Vestiaires décontaminés et réutilisés depuis le 20/01/2011

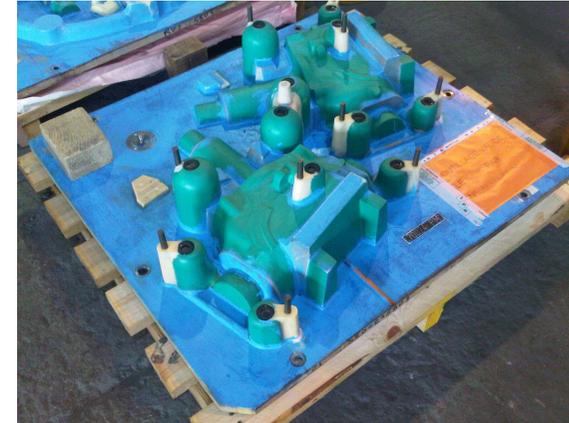
- **Les modèles de fonderie**

- 2 500 éléments ont été décontaminés
- 4 500 non utilisés sont encore à décontaminer

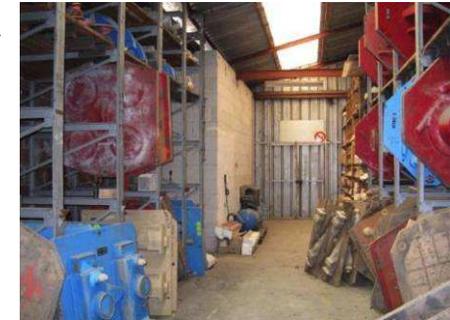
- **Les bâtiments**

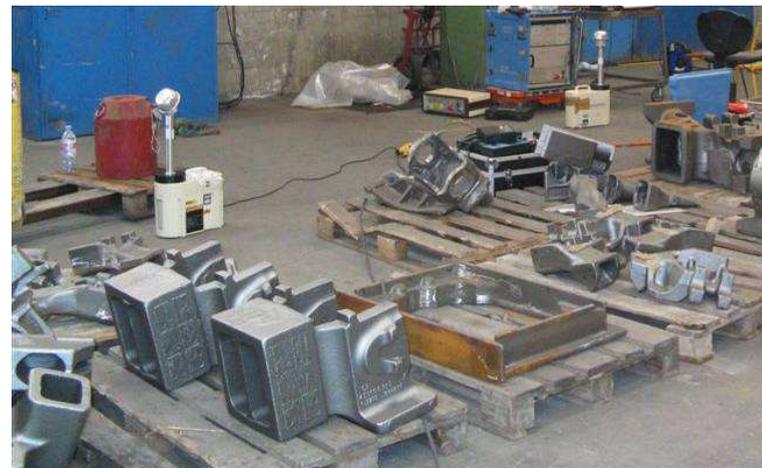
• Pièces de fonderie et sables

- Après décontamination, les modèles sont remis dans la chaîne de fabrication
- L'IRSN a réalisé une caractérisation détaillée des produits et sous-produits (poussières, résidus de production) issus du processus de production
- Programme de suivi radiologique des pièces d'acier moulé et des sables par une société indépendante de l'incident

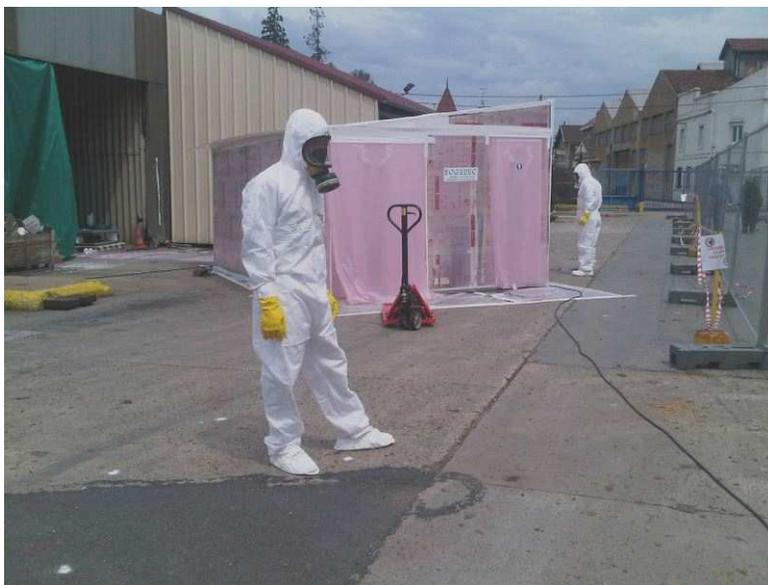
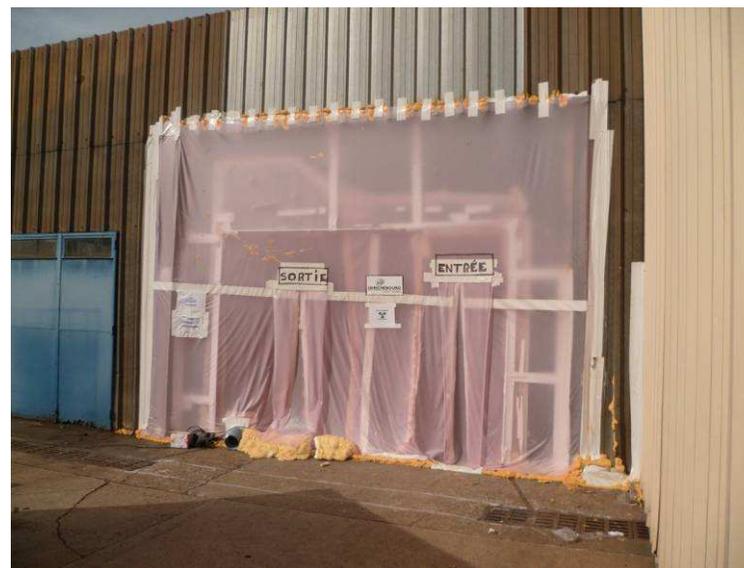
Confinement hall gama

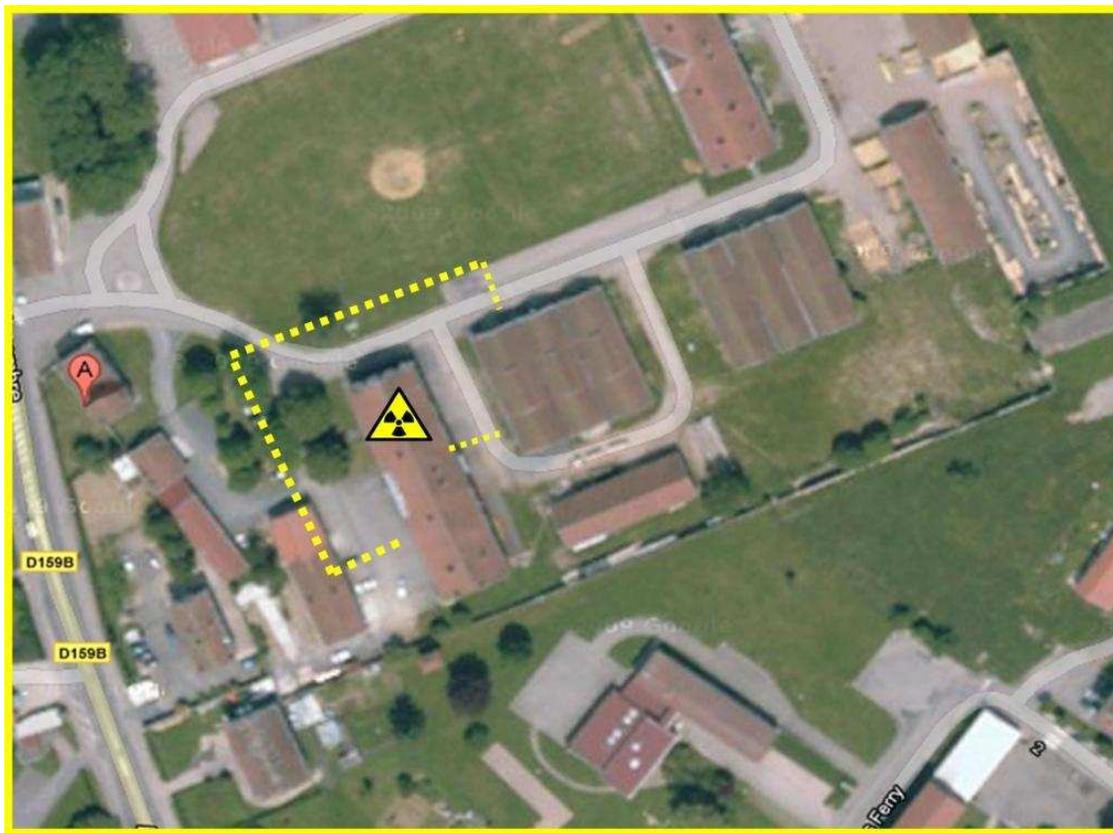
Périmètre de sécurité mis en place

Situation au vendredi 23/09/2011: 00h à 22h (ddd max : 3 $\mu\text{Sv/h}$)

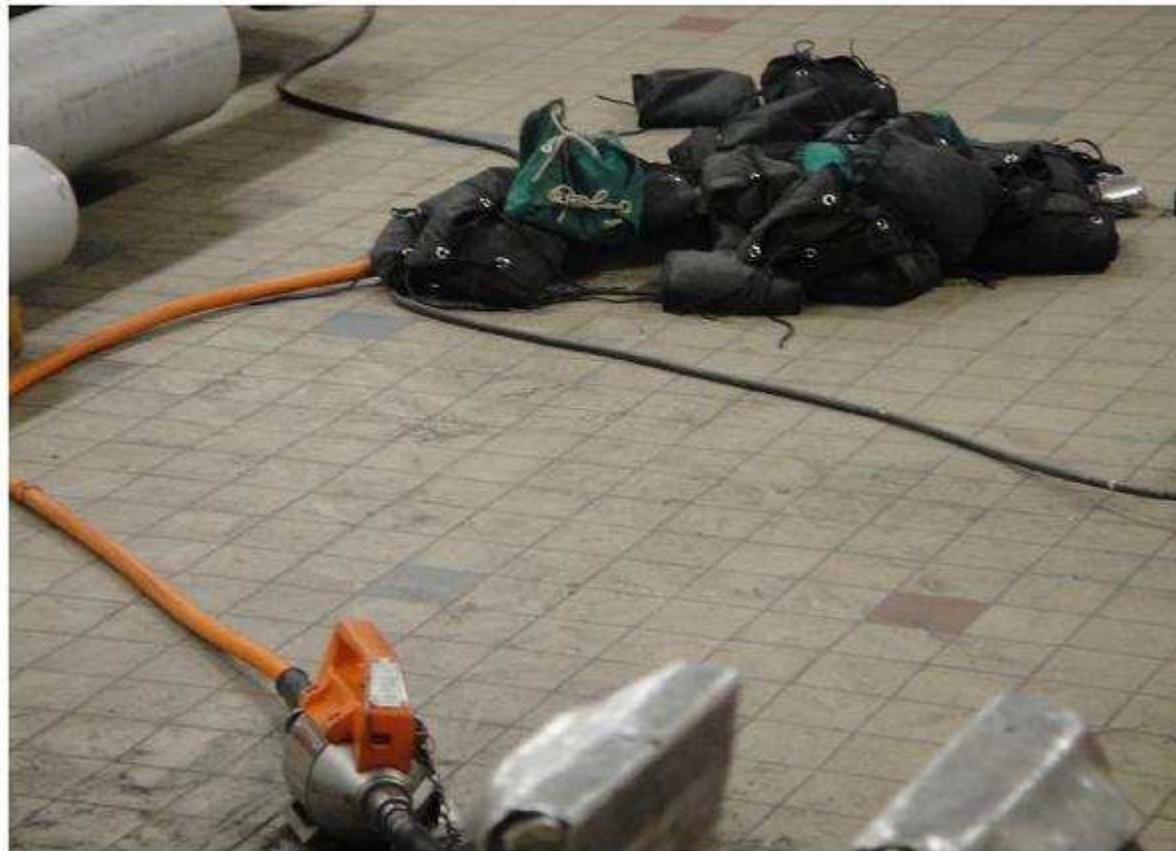
Actions pour réduire le périmètre (1/3)

Première intervention réalisée le lendemain entre 21h et 22h

1. Mise en place de matelas de plomb
2. Redéfinition du périmètre de balisage
3. Mise en place d'une surveillance de la source 24h/24 par LEM jusqu'à nouvel ordre

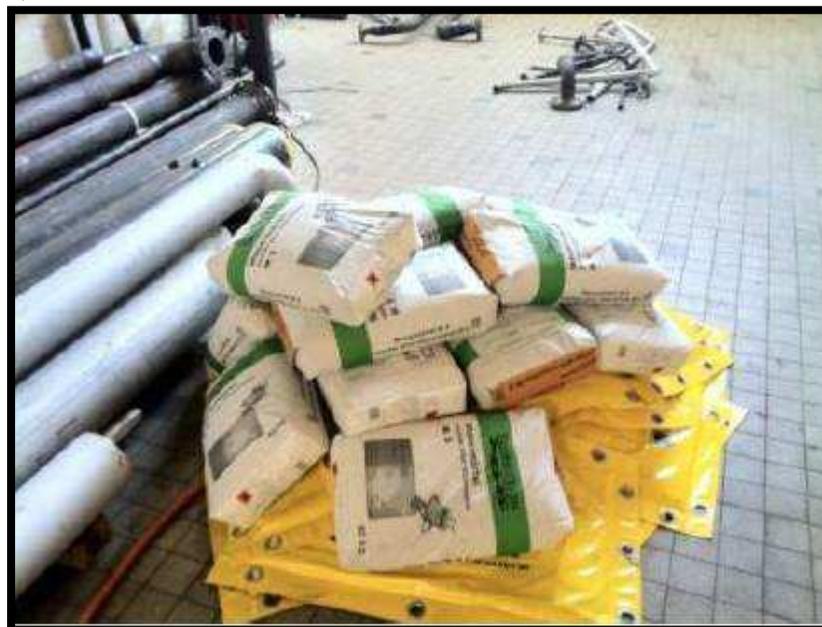
Actions pour réduire le périmètre (3/3)

Nouvelle intervention du LEM le jeudi 29/09/2011
(au bout d'une semaine) :

- Balisage inchangé
 - ddd balisage : OK
 - ddd contact : max. 19 $\mu\text{Sv/h}$
