# **Etat radiologique Société Etudes et Diffusion Bondoufle (91)**

DEI/SIAR N° 10/0843

Service d'Intervention et d'Assistance en Radioprotection

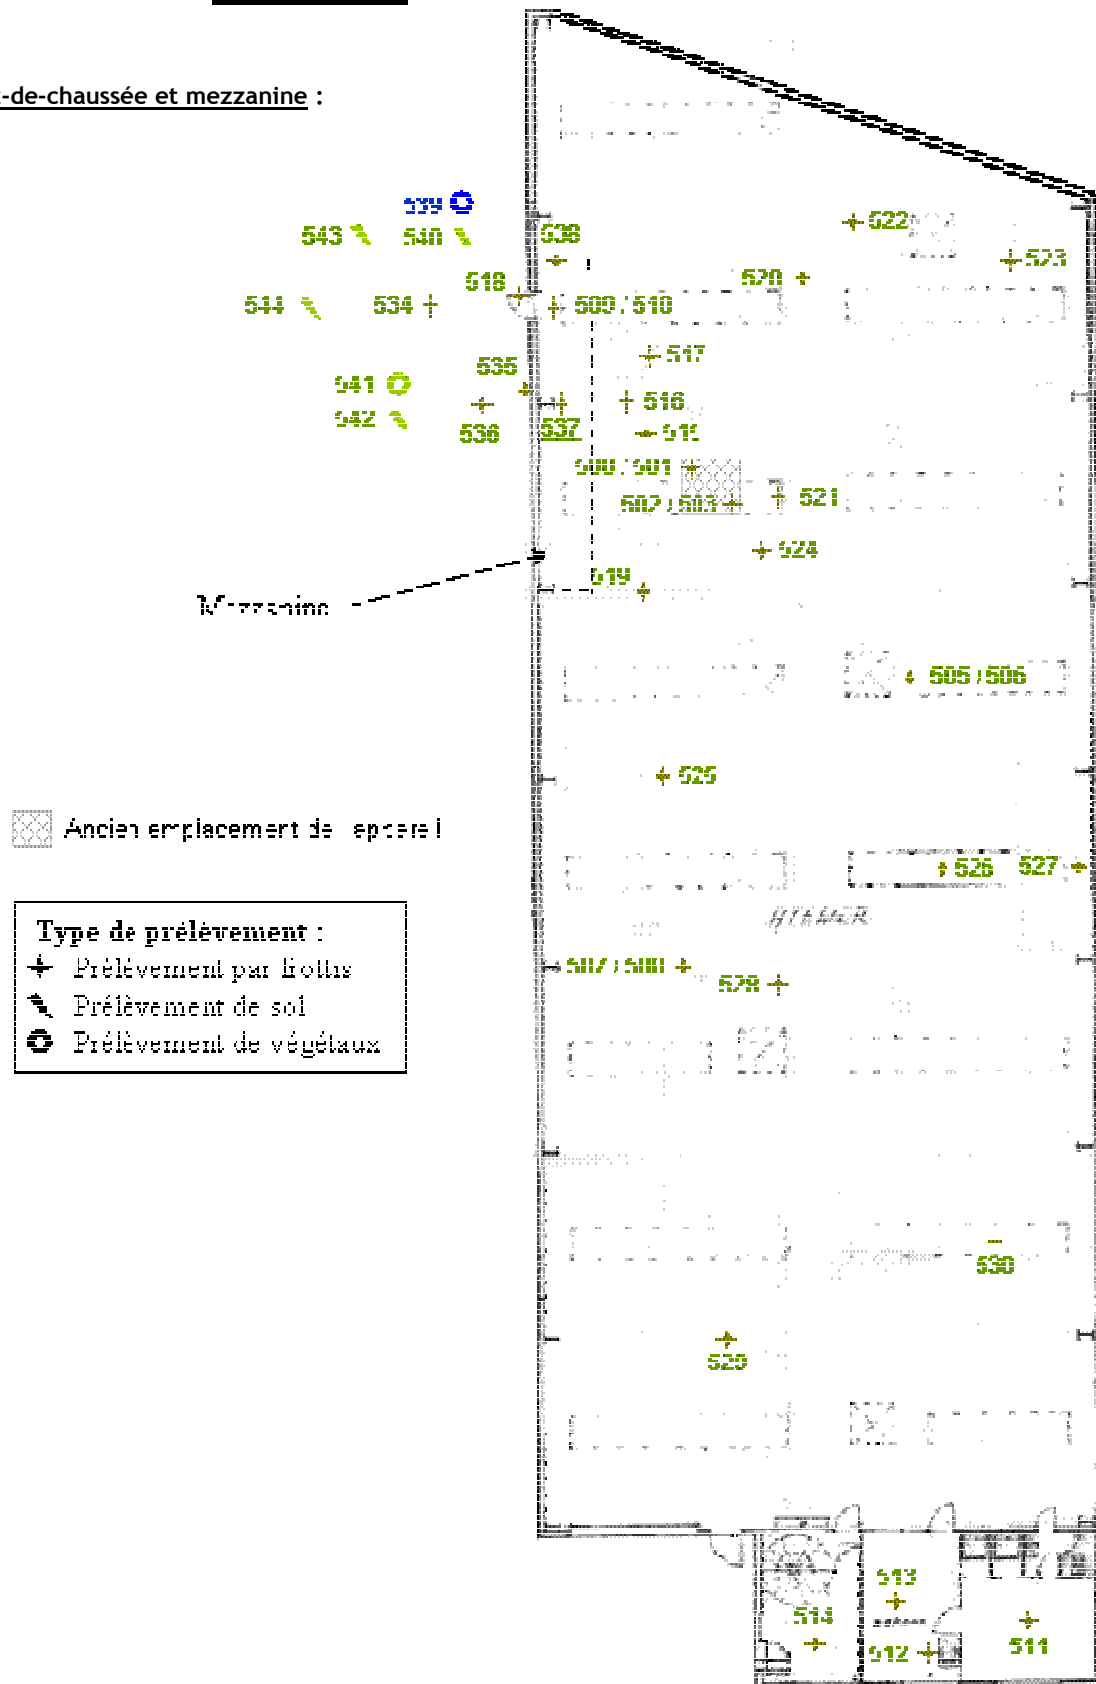
Rez-de-chaussée et mezzanine :

Les points de prélèvements et le type d'échantillons (frottis, végétaux et terres) sont référencés dans les tableaux ci-dessous. Leur localisation est indiquée sur les plans en annexe 2.

Les analyses des frottis n'ont pas mis en évidence la présence de tritium dans les différents locaux de l'entreprise Etudes et Diffusion.

Les prélèvements de terre, réalisés au niveau de la zone de déversement d'eau de procédé ayant pu contenir du tritium, ne présentent pas de marquage en tritium. L'activité en tritium est inférieure aux limites de détection.

L'un des deux prélèvements de végétaux, réalisé au niveau de la zone de déversement d'eau de procédé ayant pu contenir du tritium, présente un marquage radiologique en tritium de 157 Bq.kg<sup>1</sup>.

Compte tenu de la localisation du seul prélèvement où la présence de tritium a été identifiée, qui se situe en limite de zone investiguée, il conviendrait d'élargir le périmètre des investigations afin de disposer de données complémentaires sur l'étendue et le niveau du marquage radiologique de l'environnement. L'absence de mise en évidence de tritium dans les locaux, lors de l'intervention de l'IRSN, n'exclut pas qu'une contamination, même faible, ait pu se produire lors des essais effectués sur ce site ; celle-ci a pu s'atténuer au bout de quelques mois, au point de ne plus être détectable par frottis.

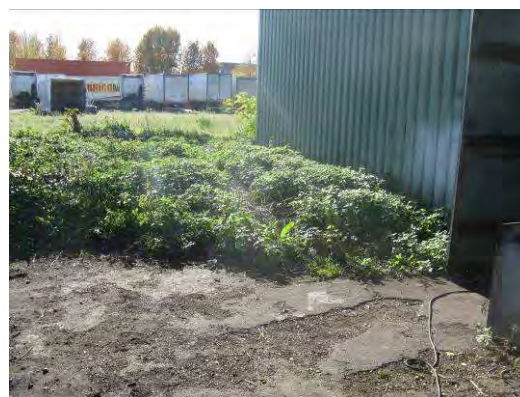
Extérieur

A l'extérieur du bâtiment, sur la base des témoignages des employés de l'entreprise 2M Process, une zone (environ 20 m<sup>2</sup>) de déversement d'eau de procédé a pu être identifiée au niveau de la porte de sortie sur le côté gauche du bâtiment.

En conclusion, les investigations menées par l'IRSN le 5 novembre n'ont pas révélé la présence de tritium dans les locaux et dans l'environnement proche, à l'exception d'un prélèvement de végétaux réalisé sur la droite de la porte de sortie présente sur le côté gauche du bâtiment.
