INB 166 - Fontenay-aux-Roses

Analyse du rapport de conclusions du réexamen périodique

**Rapport à l'attention du ministre de la transition
écologique et de la cohésion des territoires**

CODEP-DRC-2024-009261

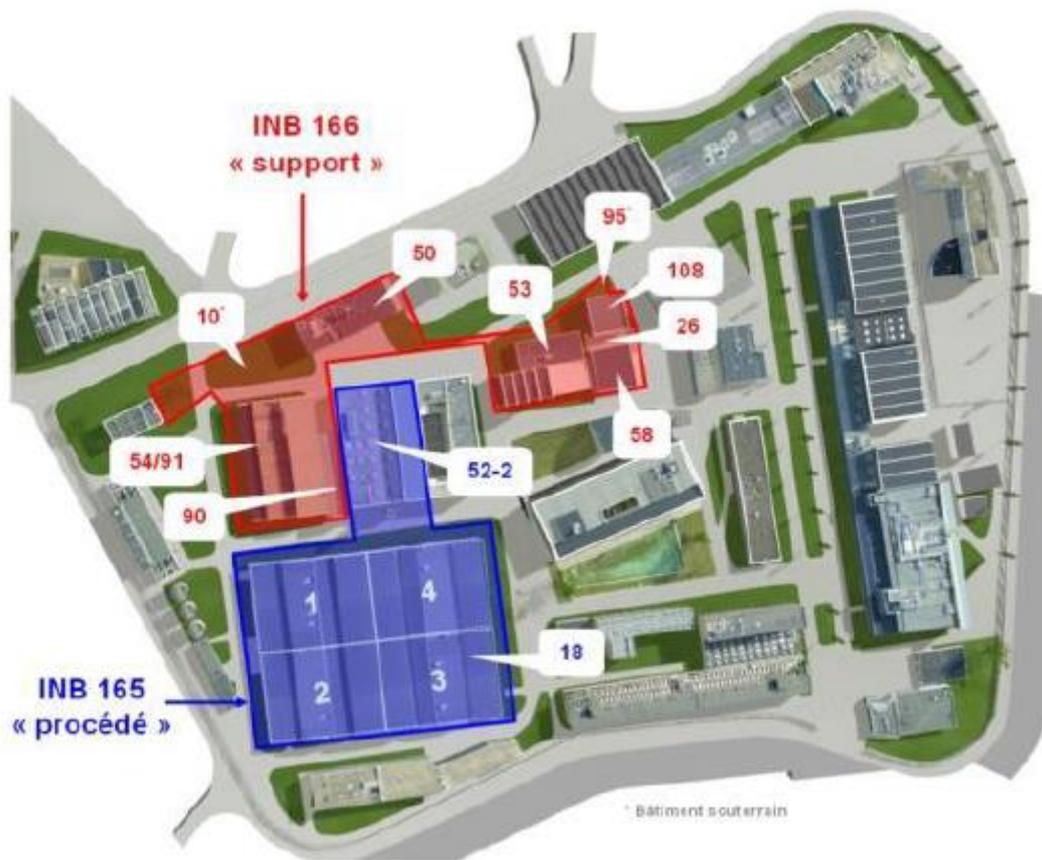
Figure 1 : Configuration des bâtiments des INB 165 et 166 sur le site de Fontenay-aux-Roses

- le bâtiment 10 est une construction souterraine, construit dans l'ancien fossé du fort de Châtillon, qui a pour principales fonctions le conditionnement et l'entreposage de déchets et d'effluents ;

- le bâtiment 58 est destiné à entreposer les déchets solides radioactifs de moyenne activité à vie longue (MA-VL) moyennement ou hautement irradiants (déchets MI/HI). Le bâtiment 26, annexe du bâtiment 58, est un bâtiment non ventilé à structure métallique qui permet d'entreposer du matériel (local 001) et qui abrite le système de ventilation actuel du hall 001 et des alvéoles du bâtiment 58 (local de ventilation 002). Il est prévu d'accueillir, dans l'extension du bâtiment 58 (ex local 001 du bâtiment 26), un équipement de mesure et de conditionnement (EMC) pour des déchets issus des bâtiments 18 (INB 165) et 58. Cet équipement facilitera la reprise des déchets entreposés et permettra d'accélérer la cadence de leur évacuation vers leurs exutoires ;

- le bâtiment 91 est utilisé comme zone d'entreposage de fûts de déchets solides radioactifs et le bâtiment 54 est dédié à la caractérisation de ces fûts et opérations d'évacuation ;

- le bâtiment 90 est un hall non ventilé destiné à l'entreposage de déchets très faiblement radioactifs induits par les opérations de démantèlement ;
- le bâtiment 95 était dédié à l'entreposage de sources radioactives et de matières nucléaires. Démantelé depuis 2016, il est en cours d'assainissement.
