**ETAT RADIOLOGIQUE DES LOCAUX ET DE
L'ENVIRONNEMENT IMMEDIAT DE LA
SOCIETE « ETUDE ET DIFFUSION »
INSTALLEE A BONDOUFLE (91)**

**- CAMPAGNE DE PRELEVEMENTS DU 6
DECEMBRE 2010 -**

RAPPORT IRSN/ DEI/ SESURE N° 2010-32

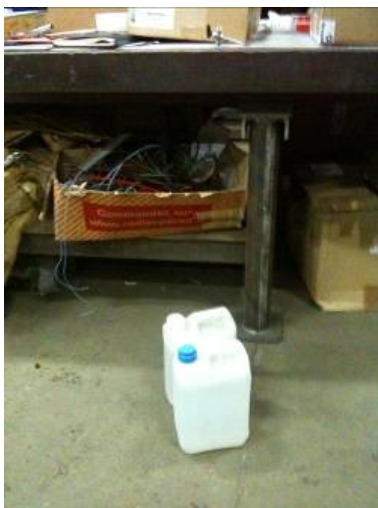
L'IRSN a également récupéré et analysé 2 bidons fermés contenant chacun 5 l d'eau issue des tests d'appareillage, entreposés jusqu'alors dans l'atelier (voir photo ci-dessous).

Les résultats d'analyse de l'eau contenue dans les 2 bidons récupérés dans le hangar de la société Etudes et Diffusion indiquent des activités volumiques de 37 ± 3 Bq/ L pour le premier bidon et de 55500 ± 2775 Bq/ L pour le second.

L'activité mesurée dans l'eau des bidons démontrent que les tests réalisés dans ces locaux sur l'appareillage ont provoqué des relâchements de tritium. Les 2 bidons recueillis par l'IRSN ne présentent pas une activité suffisante pour expliquer l'activité résiduelle dans l'air des locaux, d'autant que ces bidons ont été découverts fermés.
